Intervenção Arqueológica na Rua do Jardim, Lagos

RAQUEL SANTOS,
TIAGO FONTES,
PAULO REBELO,
NUNO NETO,
Arqueólogos,
Neoépica, Ld.ª

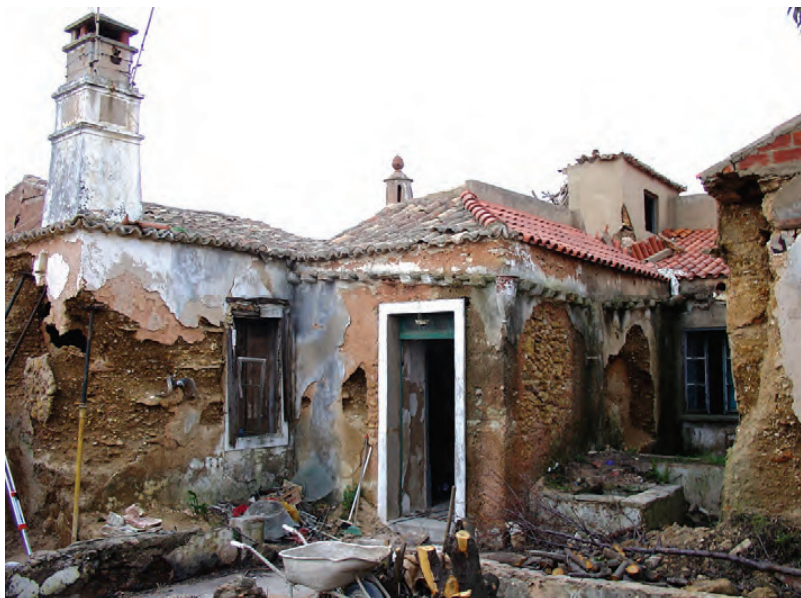
Fig. 2 - Vista geral do edifício principal e jardim

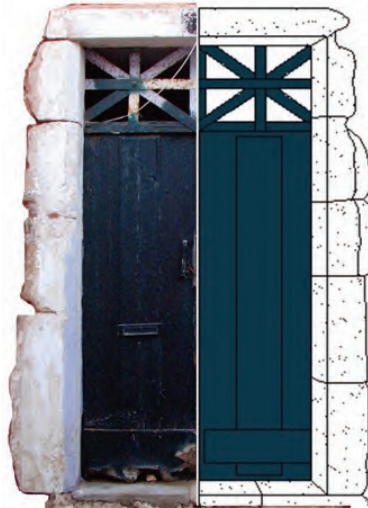
Fig. 3 - Análise de cantarias - levantamento gráfico e fotográfico

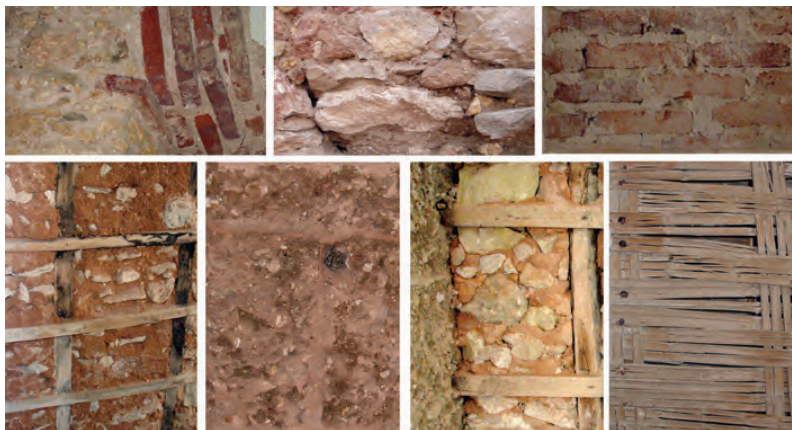
Fig. 4 - Tipos de aparelho construtivo identificados. Da esquerda para a direita e de cima para baixo: tijoleira disposta verticalmente; alvenaria de pedra; alvenaria de tijolo; tabique com enchimento de pedra e terra; taipa; taipa e tabique com enchimento de pedra e argamassa; tabique com ripado de canas

Estruturalmente, foram identificados quatro tipos de aparelhos construtivos, com algumas variantes: alvenaria de pedra, alvenaria de tijolo (tijolo burro e tijolo furado), taipa (com blocos de dimensões variáveis) e tabique (com enchimento de pedra calcária ou cortiça, ou ainda com estrutura em ripado de canas entrelaçadas). No capítulo dos revestimentos, verificou-se a existência de reboco de argamassa de cimento, reboco de argamassa de cal e areia, estuque e azulejo. Os pisos eram na sua maioria de ladrilho cerâmico, mas também soalho de madeira, mosaico, cimento ou mesmo terra batida, havendo ainda um exemplo de calçada de seixos. Ao nível dos

A grande maioria das paredes que constituem os pisos inferiores, quer do corpo da casa principal, quer dos corpos anexos, encontra-se construída em alvenaria de pedra arbitrária, unida por argamassa de consistência média ou compacta. Distinto é o aparelho construtivo dos edifícios do canto Noroeste do quarteirão, de paredes em taipa com revestimento de pedra ou argamassa. As paredes divisórias dos edifícios anexos encontram-se construídas em tijolo ou tabique, já que se limitam à divisão dos espaços internos, não tendo de suportar o peso quer do telhado, quer de pisos superiores. As paredes dos pisos superiores da casa principal caracterizam-se por serem quase todas construídas em taipa. As paredes divisórias, mais leves e finas, são construídas em tabique ou tijolo (as mais recentes), descarregando directamente sobre o soalho e não sobre qualquer parede mestra. Em termos evolutivos, com o decurso dos trabalhos e aplicando os mé-
