A fortificação de Alcácer Ceguer

Alcácer Ceguer constitue un des points de plus grande importance symbolique et stratégique de l'Expansion portugaise au Maroc. Avec une approche spécifique, donnée par les méthodes et les techniques de conservation, Sousa Lobo fait une analyse qui articule la perspective historique avec une description minutieuse de la structure architecturale en cause.

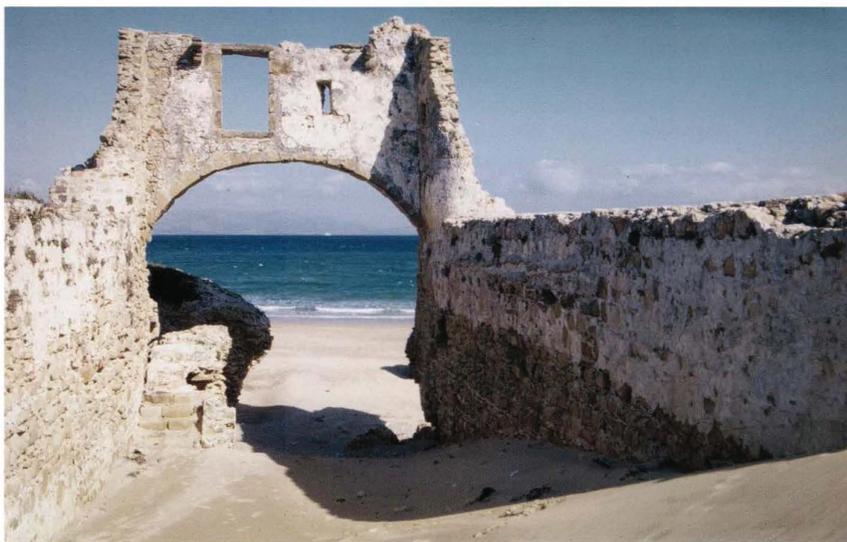
Fig. 1 - Porta do Mar - no extremo norte da couraça, destacada cerca de 80 metros do corpo do castelo, permitia o acesso dos escaleres e a descarga dos navios em condições de alguma segurança. Esta era chave de todo o sistema defensivo porque o socorro à fortaleza dependia desta Porta

A Porta do Mar era sobrepujada por uma torre de vigilância e controle.

Esta estrutura continua a ser erodida, nas marés vivas, por acção do mar e a única forma de a salvar consiste numa acção de consolidação deste troço, que simboliza o regresso dos portugueses, que saíram para pôr temo à aventura de tentar controlar aquele local estratégico que servia de base de apoio à armada do estreito que controlava a entrada do Mediterrâneo.

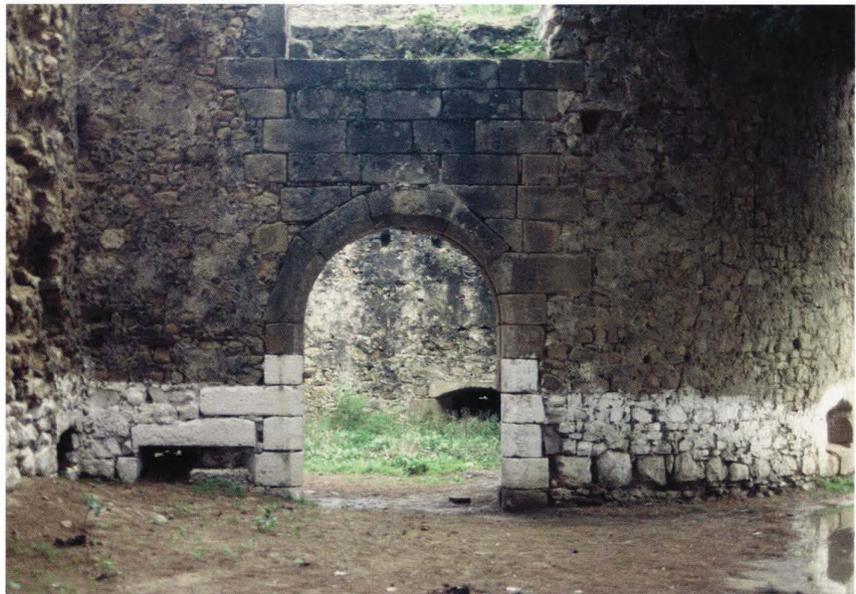
Fig. 2 - Porta da Terra - na prática era a Porta da Vila. Sendo também um ponto crítico da defesa era protegida por canhoneiras na base das muralhas que faziam tiro rasante ao terreno. Em arco pleno, o vão era ressaltado por um bem ordenado paramento de silhares de pedra

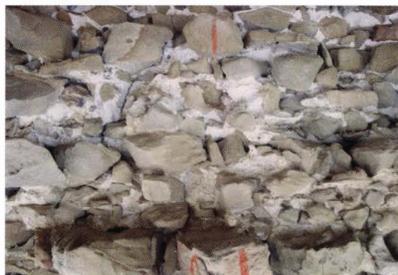
Fig. 3 - Estrutura das paredes - é visível o enchimento interior dos muros da couraça com pedra aglutinada com boa argamassa de areia e cal. No topo da imagem podem-se observar os silhares da primeira fiada que encamisavam a parede

Uma inspeção visual das argamassas desta zona confirma a boa qualidade do ligante. As paredes são menos espessas que as do castelo, sendo constituídas por duas camisas de pedra parcialmente aparelhada, com enchimento central de pedras

de diversas dimensões, aglutinadas pela adição profusa de argamassa feita com cal gorda, de muito boa qualidade. É surpreendente a capacidade de resistência que estas paredes têm revelado.

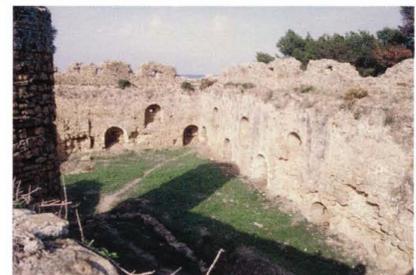
Fig. 4 - Interior do castelo com canhoneiras dispostas em duas fiadas fazendo tiro frontal para norte e nascente. É visível o caminho de ronda, com as ameias rasgadas por seteiras e ainda, a sombra projectada pela torre de vigiância situada no coração da fortificação

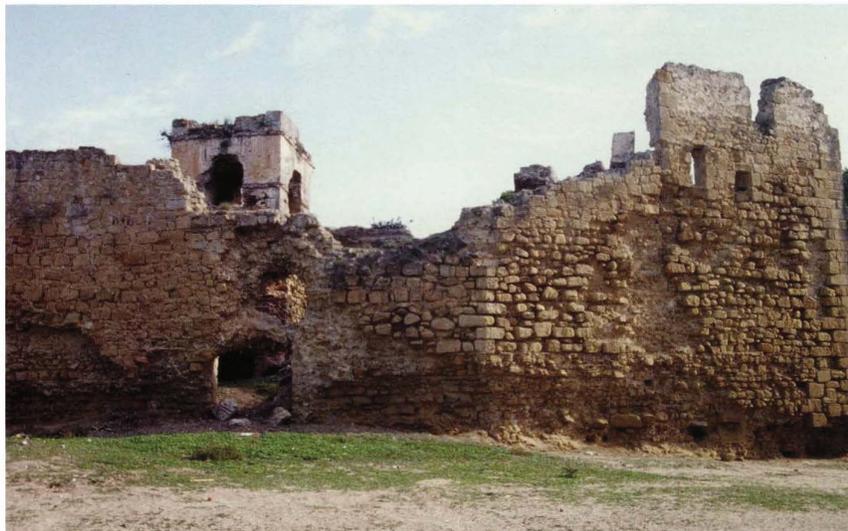
Fig. 5 - Porta das surtidas - voltada à praia, discretamente localizada num ângulo da muralha do castelo, permitia efectuar uma defesa activa com a saída da guarnição a contra atacar de surpresa os sitiantes

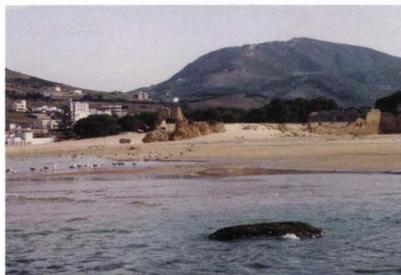
Fig. 6 - Um castelo na praia - em primeiro plano correm as águas da foz do rio, na frente marítima, com a estrutura do castelo à direita da imagem, a Porta do Mar no centro e a elevação do Seínal, dominante na retaguarda
