A importância da aplicação de uma metodologia de boas práticas de intervenção

A reabilitação da Casa Rodrigues de Matos

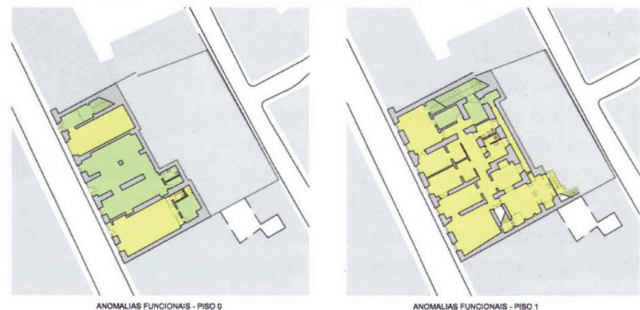
Avaliação das Anomalias Funcionais		piso 0								media ponderação	ponderação		
tipo	elementos	0.01	0.02	0.03	0.04	0.05	0.06	0.07	0.08				
estrutural	paredes resistentes	3	4	3	3	3	3	3	3	3,1	x 5	15,6	
estrutural	pavimentos	4	5	4	4	4	4	5	5	4,4	x 5	21,9	
não-estrutural	paredes compartimentação	4	4	4	4	3	3	4	4	3,8	x 3	11,3	
não-estrutural	tectos (investimentos e acabamentos)	2	2	3	3	3	3	3	3	2,6	x 3	7,9	
não-estrutural	paredes (investimentos e acabamentos)	4	4	3	3	3	3	3	3	3,3	x 3	9,8	
não-estrutural	pavimentos (investimentos e acabamentos)	4	5	4	4	4	4	5	5	4,4	x 3	13,1	
não-estrutural	caixilharia	4	4	3	4	4	4	4	4	3,9	x 4	15,5	
não-estrutural	instalações (água, gás, electricidade)	2	3	3	3	3	3	3	3	2,9	x 3	8,6	
índice de anomalias por compartimento		3,4	4	3,3	3,5	3,4	3,4	3,8	3,8				
total das ponderações (a)												(a)	103,6
total das ponderações (b)												(b)	29
ÍNDICE DE ANOMALIAS (a/b)												(a/b)	3,6

graduação das anomalias: (5) muito ligeiras, (4) ligeiras, (3) médias, (2) graves, (1) muito graves, (x) não se aplica

Fig. 3 - Exemplo de uma ficha de avaliação do estado de conservação dos compartimentos

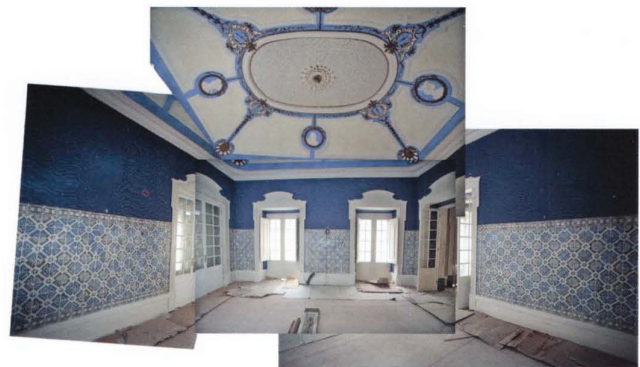
Fig. 4 - Exemplo de uma sala nobre do palácio depois da intervenção

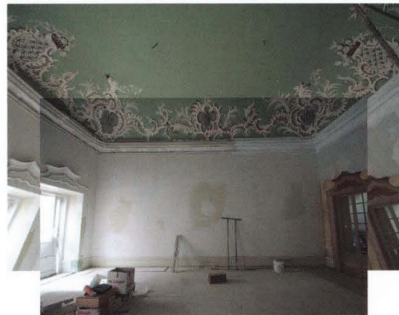
Fig. 5 - Exemplo de uma sala nobre do palácio antes da intervenção

justificaram a presença de técnicos-restauradores e uma empreitada de restauro, nomeadamente na identificação dos conjuntos decorativos das salas da frente do andar nobre e da capela em estuque decorativo relevado policromático (atribuídos à
