Hospital de Santa Maria

Intervenções no edificado

RECONVERSÃO DA ANTIGA FARMÁCIA HOSPITALAR NO SECTOR DE APOIO AO SERVIÇO DE UROLOGIA PISO SETE

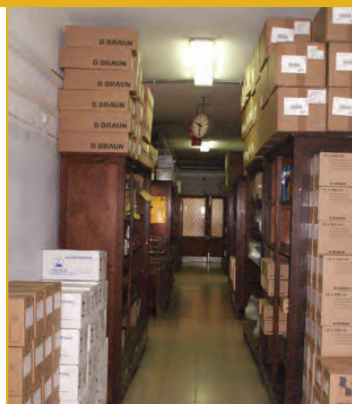
Situação inicial.

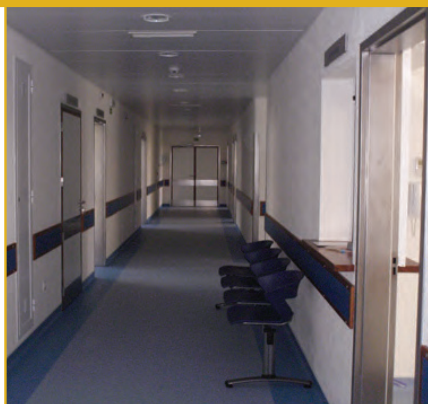
Situação final.

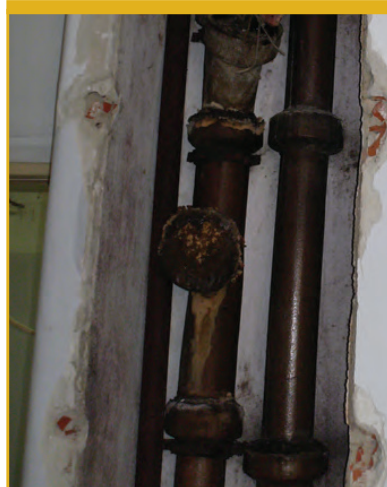
Prumada existente em grés.

Desalientar que é norma dos Serviços de Instalações e Equipamentos do Centro Hospitalar Lisboa Norte, EPE., aproveitar a execução de trabalhos para reabilitar algumas das infra-estruturas existentes, nomeadamente a rede de esgotos, no piso em que se está a intervir. Neste caso concreto, todas as prumadas de esgoto existentes na área de intervenção foram substituídas nos troços entre lajes do respectivo piso. Assim, para além da execução da rede de esgotos projectada para as novas instalações, procedeu-se à substituição dos troços das prumadas existentes, em velhas manilhas de grés, por novas em PVC com características de isolamento acústico e alta resistência aos agentes químicos, presentes nos produtos de uso hospitalar. Estas prumadas ficaram munidas de bocas de inspecção, no mínimo uma por piso e por prumada, e

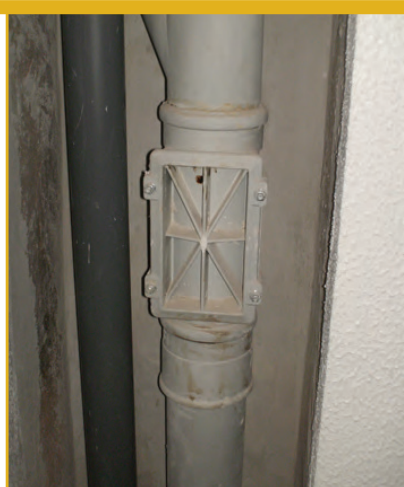
Boca de limpeza.

localizam-se em couretes técnicas de fácil acesso. É norma efectuar, também, os sifões de todos os aparelhos nas respectivas prumadas, por uma questão de manutenção.

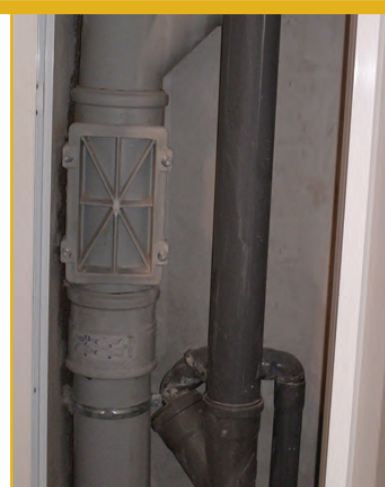
Prumada substituída.

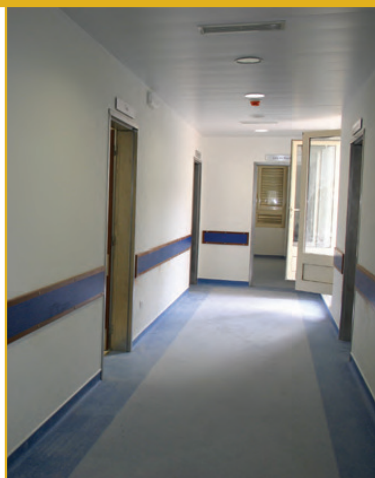
Roda macas, cantos em inox, pavimento vinílico.

São exemplo disso os roda macas aplicados nos corredores, os cantos em chapa de inox a revestir as esquinas, as faixas de inox aplicadas nas portas, os aros das portas efectuados em peças de inox e revestimentos fenólicos.

Caso dos pavimentos em vinílico, esmaltes sobre massa de kerapas, recurso a várias peças de inox e revestimentos fenólicos.

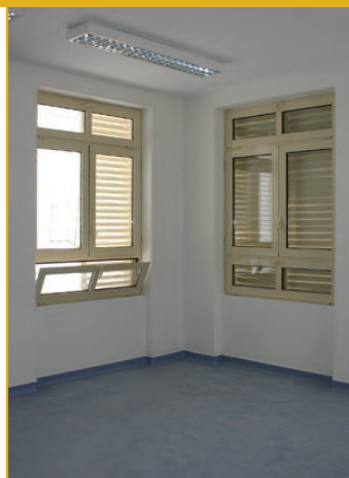
Caixilharia e estore exteriores.

tificar a sua troca, por outros diferentes, é feita de forma progressiva. Alvo de reabilitação foram, também, os vãos exteriores. Originalmente efectuados em caixilhos de ferro e vidro vão sendo progressivamente substituídos, em todo o hospital, por idênticos em alumínio termolacado na mesma cor da caixilharia original, sendo que, em alguns casos, e este foi um deles, é também aplicado um estore exterior de alumínio num modelo do próprio hospital.

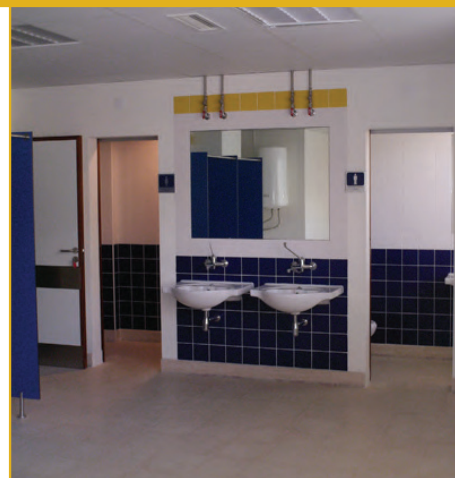
Solução tipo de instalação sanitária.
