Abóbada da antiga Igreja de Santa Marta

Estabilização e reforço estrutural

Luís Pedro Mateus | Eng.º Civil, Monumenta, Lda.

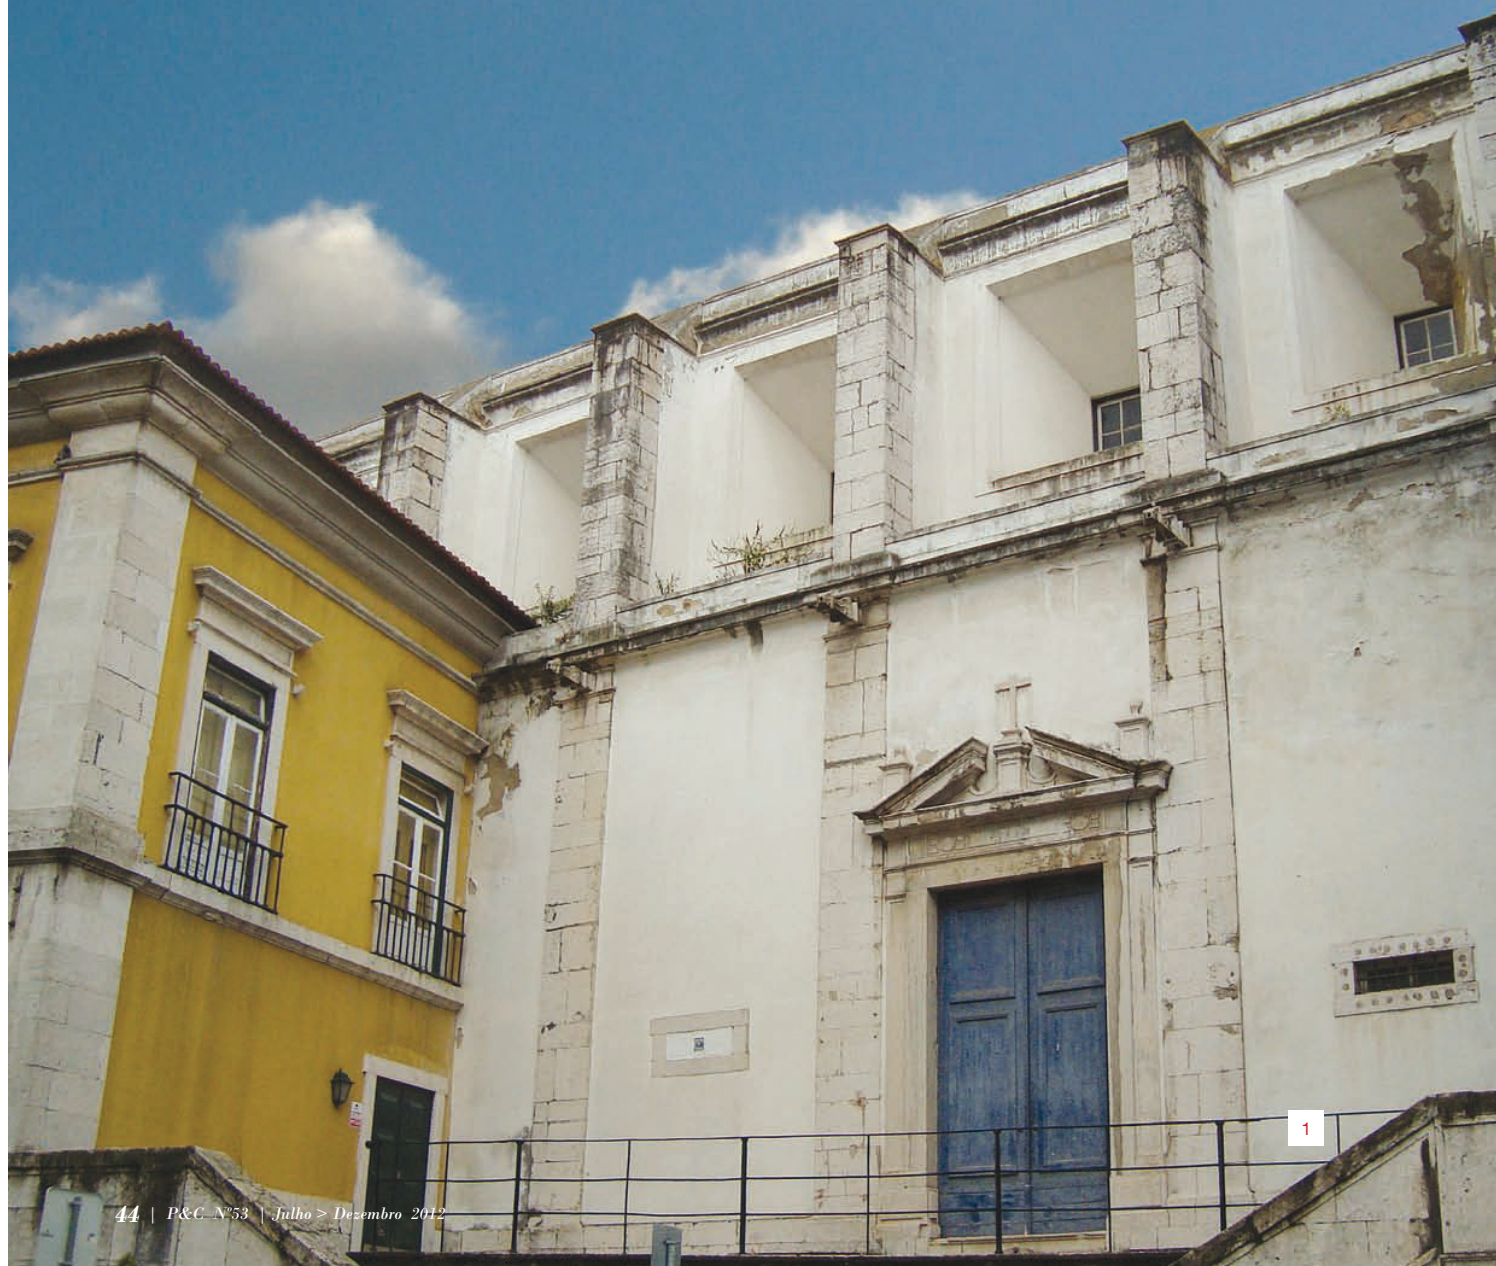
Este estudo de caso centra-se nos aspectos mais relevantes do ponto de vista estrutural: a campanha de estabilização e reforço estrutural da abóbada da antiga Igreja de Santa Marta (fig. 1), integrada actualmente no complexo hospitalar de Santa Marta, em Lisboa, sob gestão do Centro Hospitalar de Lisboa Central, executada pela MONUMENTA, Lda.

A Igreja de Santa Marta apresenta planta longitudinal rectangular de nave única em abóbada de berço, à qual se sobrepõe um sistema de telhado em duas águas de telha Marselha. A data de construção é de 1630 e a edificação sofreu sérios danos durante o Terramoto de 1755.

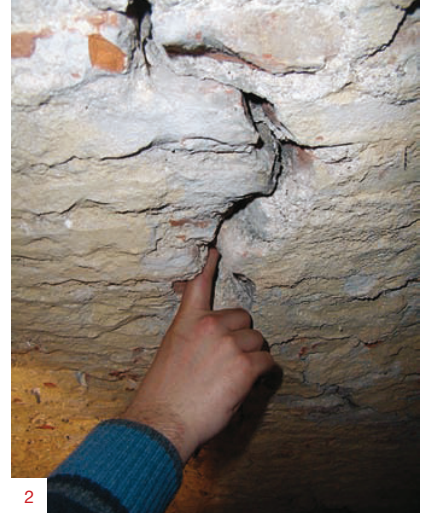
A abóbada é composta por aparelho de bloco cerâmico maciço, disposto ao cutelo, argamassado. Esta apresentava fenómenos de fendilhação padronizados, associados sobretudo à descompressão ao nível do fecho. O nível de abertura de fendas e de deformações atingidas registado era significativo (fig. 2).

2 | Pormenor revelador do nível de abertura de fendas existentes na abóbada.

1. Consolidação (preenchimento) de fendas estruturais existentes, com recurso a caldas de injecção de composição e dosagem compatíveis com a composição do aparelho da abóbada em bloco cerâmico e argamassas de cal;
2. Reforço da abóbada pela adição de camadas de argamassa armada com rede de carbono e fibra de vidro, aplicadas no intradorso e extradorso, com fixação por conectores transversais de solidarização de conjunto (figs. 3 a 5);
3. Aplicação de sistema de atirantamento, transversal à direcção principal da nave, com ancoragens ocultas em contrafortes exteriores (fachadas), para contenção de impulsos horizontais ao nível da nascença da abóbada.

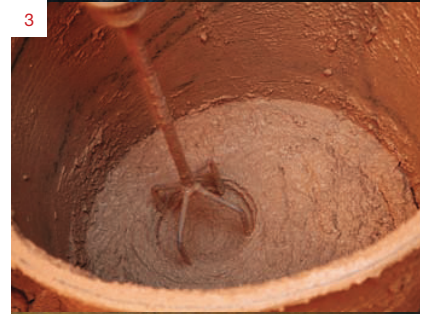
Neste caso concreto, a análise estrutural determinou a necessidade de espessuras reduzidas de material de matriz em argamassa de composição compatível com o suporte (com espessura de 2 cm em cada face) e a inclusão de uma rede resistente, sem susceptibilidade à degradação por corrosão, permitindo também uma aplicação fácil, dada a sua deformabilidade e leveza.

3 | Confecção de matriz do reforço em argamassa.

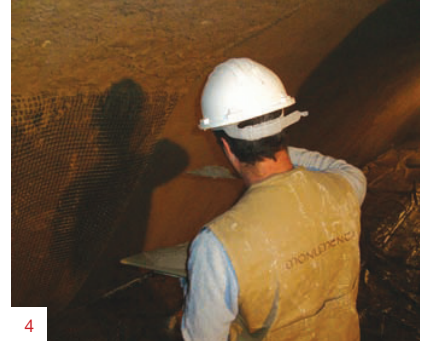
4 | Aplicação de sistema compósito de reforço.

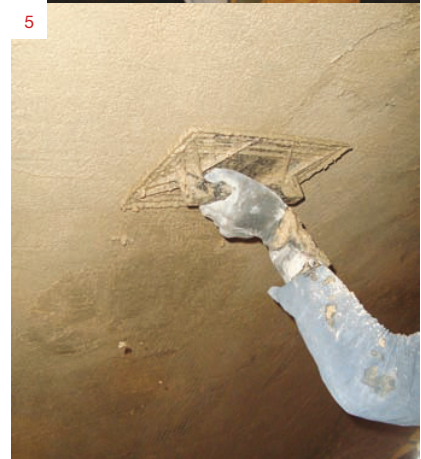
5 | Pormenor de aplicação do sistema compósito de reforço.
