Capela-mor da Sé Catedral de Viseu

Levantamento de uma repintura do teto

Filipe Ferreira, Lara Aladina, Teresa Carrilho Ferreira | AOF

A Sé Catedral de Viseu foi alvo de uma intervenção de conservação e restauro em alguns dos seus mais representativos espaços interiores. O presente artigo reporta, à intervenção na pintura mural do tecto da capela-mor.

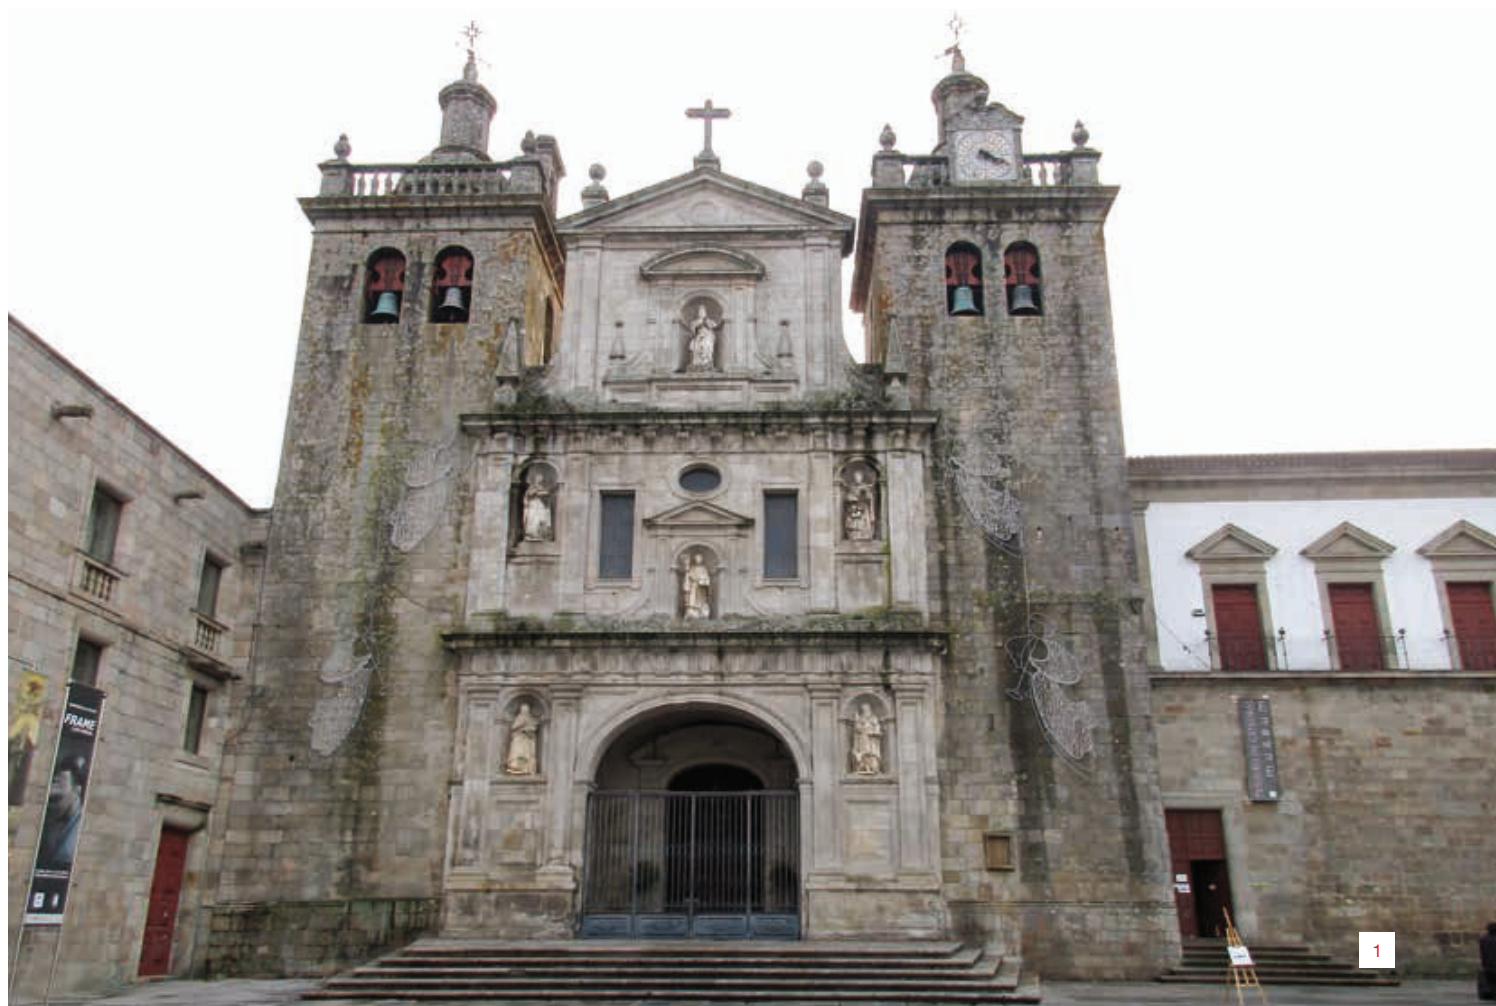
- 1 | Sé de Viseu
- 2 | Brutescos completos
- 3 | Brutesco, figuras
- 4 | Janela e após limpeza

Entre as várias frentes de trabalho de restauro no interior da Sé (fig. 1), designadamente o restauro do tecto em madeira da Sacristia, de dois retábulos em talha dourada, das abóbadas das naves, em cantaria de granito, será abordada, no presente artigo, a intervenção no teto da capela-mor.

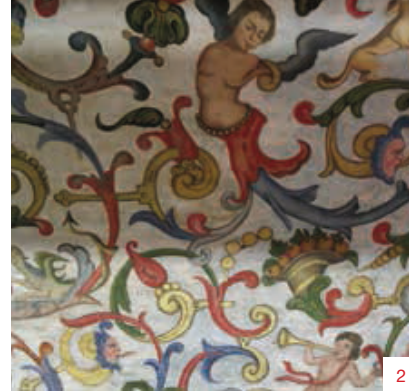
2

Apesar de a Sé Catedral festejar este ano os seus 500 anos de existência, a pintura mural, executada com técnica a seco, é atribuída ao século XVII, através de análise e interpretação dos motivos pintados, figuras meio humanas, meio animais, repletas de volutas, florões e pássaros característicos do estilo “brutesco”, designação dada ao estilo pictórico onde predominam estas representações (fig.2).

com o brutesco inicial, a decoração preenche por completo os fundos e as volutas são desenhadas mais cheias, apresentando um colorido mais intenso (fig. 3).

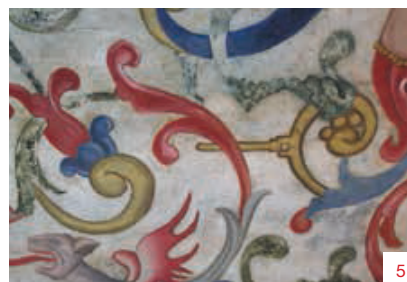
cores com as tonalidades que ia conseguindo obter após a sua limpeza, algumas escurecidas pela sujidade que não conseguiu remover. É o caso dos azuis representados com tonalidades verdes escuras, as carnações com tonalidade arroxeadas, os vermelhos mais escuros e os verdes claros com verdes sombra de oliveira e cinzas. Somente o fundo continuou a apresentar uma camada branca sobre argamassa, surgindo pontualmente zonas azuladas (fig. 5).

5 | As cores do repinte e as originais após limpeza.

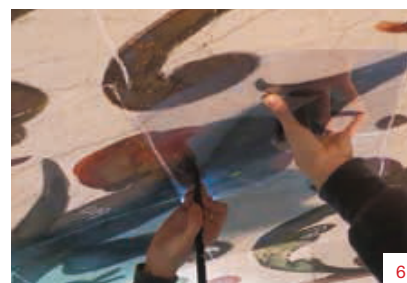
A limpeza foi realizada de forma faseada e metódica, acompanhando o levantamento gráfico à escala real. Foi realizada uma quadrícula, obtida por folhas de acetato A3, que foi identificada no acetato e no suporte mural a giz, sendo em seguida fotografado (fig. 6).

Foram utilizados números e letras, com a seguinte ordem: Primeira linha horizontal, letra A, seguida pela numeração dos respectivos quadrados em linha horizontal, por exemplo A1, A2, A3 e por aí adiante, até à extremidade da parede oposta.

6 | Acetato.

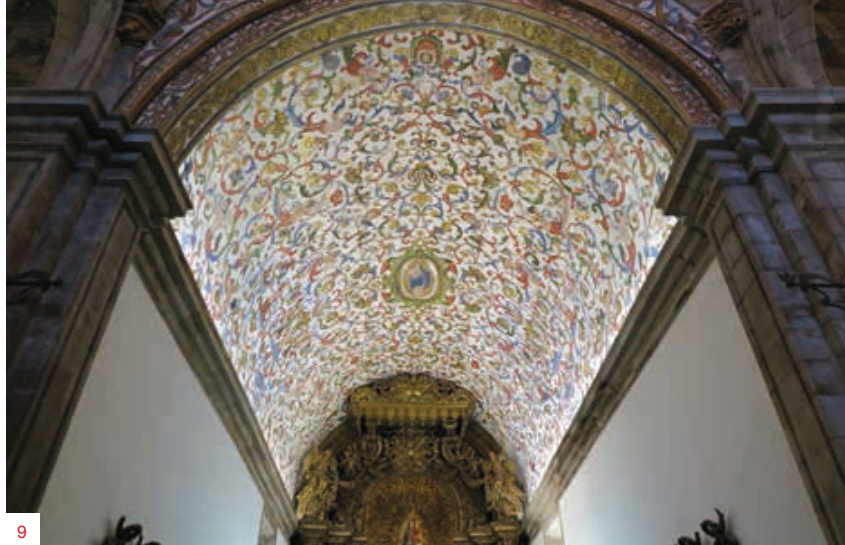
9 | Aspetto final.

A nível do solo a intervenção de integração realizada ficou imperceptível e aproximada visualmente do original, apesar de não ter sido esse o objectivo inicial. Foram respeitadas as regras da intervenção mínima e da reversibilidade, podendo os novos materiais ser removidos sem que daí resulte dano para os materiais pré-existentes (fig. 9). ■
