Conservação e restauro da talha da nave da Igreja de São Martinho de Soalhães, em Marco de Canaveses

Catarina Lourenço dos Santos | Técnica Superior de Conservação e Restauro
REVIVIS - Reabilitação, Restauro e Construção, Lda

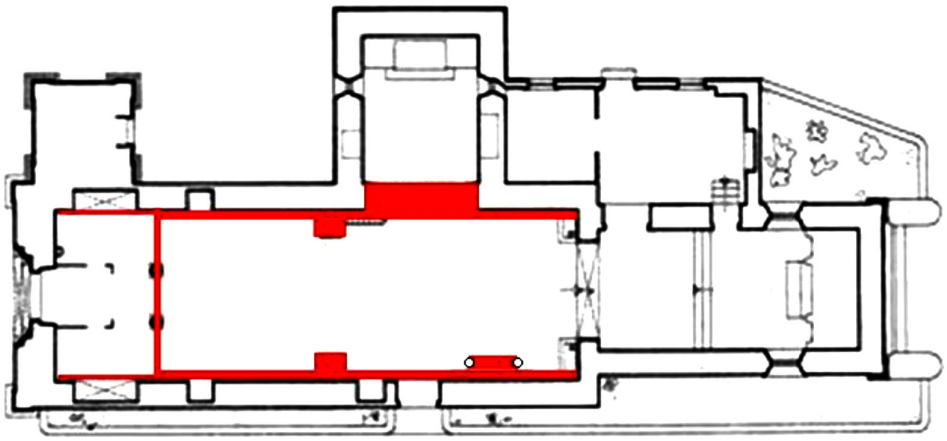
2 | *Alçado norte da talha da nave da Igreja de Soalhães – antes da intervenção. © Levantamento ortorretificado de Sergiy Scheblykin*

3 | *Alçado sul da talha da nave da Igreja de Soalhães – antes da intervenção. © Levantamento ortorretificado de Sergiy Scheblykin*

A talha dourada, em geral, estava em mau estado de conservação e era possível observar acrescentos extemporâneos, preenchimentos volumétricos com massas desadequadas e repolicromias envelhecidas, alteradas e/ou oxidadas, desalinhamento geral das peças, lacunas volumétricas devido ao ataque das térmitas, entre as patologias mais graves. As diferentes peças denotavam intervenções restauradoras anteriores e falta de manutenção das mesmas, consequentemente com impacto negativo na leitura formal das obras. A estrutura de cambotas que sustentava o arco lateral estava seriamente comprometida e os medalhões em risco de queda; assim como a talha do altar lateral estava em muito mau estado de conservação e quase integralmente repintada.

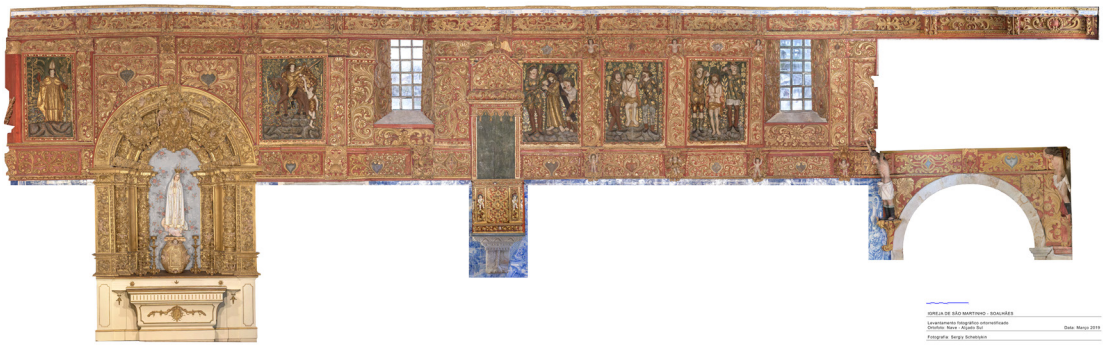
4 | *Alçado norte da talha da nave da Igreja de Soalhães – depois da intervenção. © Levantamento ortorretificado de Sergiy Scheblykin*

5 | *Alçado sul da talha da nave da Igreja de Soalhães – depois da intervenção. © Levantamento ortorretificado de Sergiy Scheblykin*

Todas as peças foram alvo de intervenção contemplando a remoção da sujidade acumulada entre os paramentos e a talha; a eliminação de pragas infestantes; o tratamento eficaz do tardoz da talha; a consolidação de madeiras em desagregação; reconstituição de partes em falta e entalhamento de peças novas; tratamento de fendas e preenchimento de lacunas volumétricas; revisão integral das estruturas de sustentação; limpeza química e fixação de policromias; preenchimento de lacunas ao nível das camadas de superfície; remoção de repintes; tratamento de bandas de tela para colmatação de fendas; integração cromática; aplicação de camada de proteção e no final, remontagem de todo o conjunto.
