# Palácio Nacional de Mafra

Projeto e reabilitação  
dos carrilhões e das torres sineiras

Filipe Ferreira, Belmiro Xavier, Inês Menezes AOF, geral@aof.pt

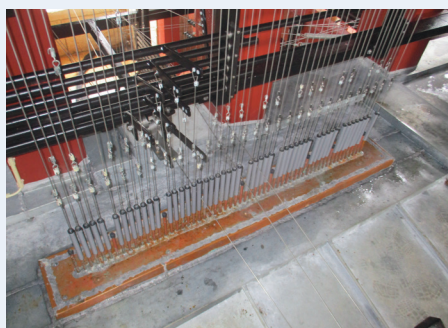
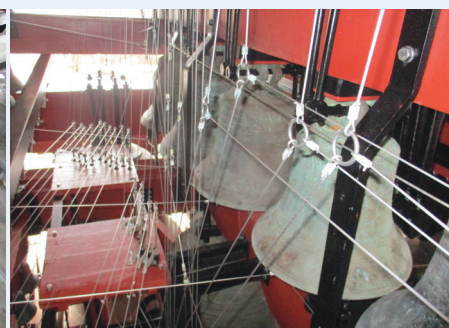
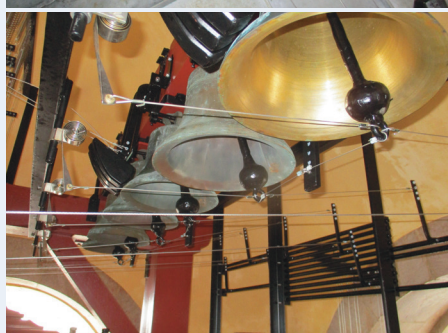
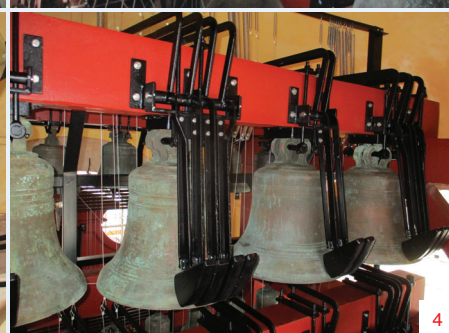
2 | *Madeiramentos da estrutura do carrilhão apodrecidos.*

3 | *Construção do teclado Royal Eijsbouts, Asten, Países Baixos.*

4 | *Novo sistema de transmissão, sistema de toque e sinos do carrilhão sul.*

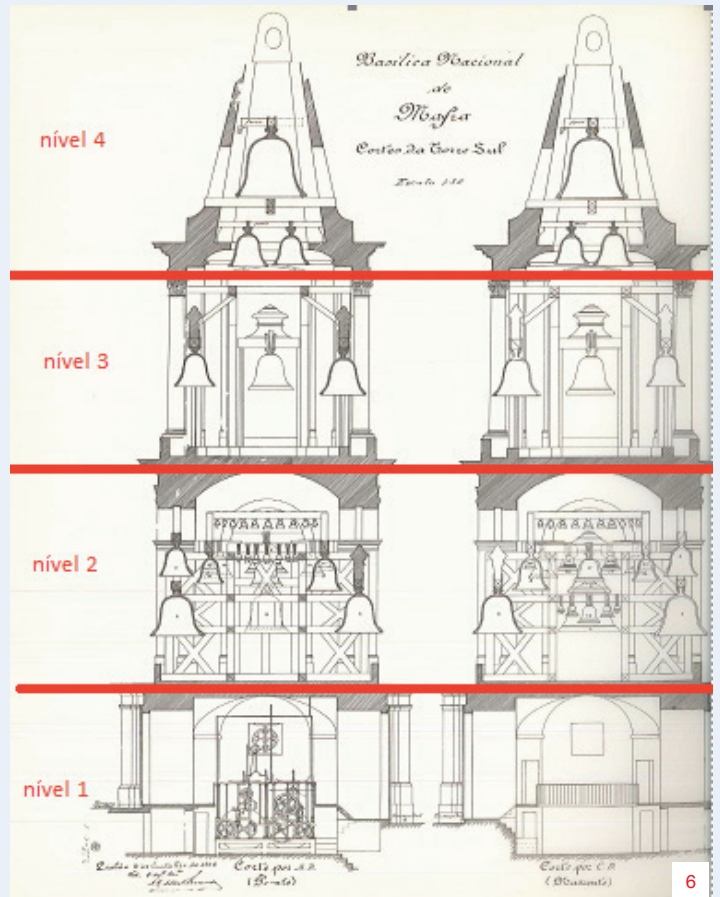
6

A intervenção desenvolveu-se nos seguintes níveis, conforme ilustra a figura 4:

- Nível 1 – Máquinas do relógio/tambores do carrilhão automático;
- Nível 2 – Sinos do carrilhão, 49 sinos na torre norte, 53 sinos na torre sul. A torre sul também aloja a cabina do carrilhonista;
- Nível 3 – Sinos litúrgicos, de bamboar, 7 sinos na torre norte e 4 sinos na torre sul;
- Nível 4 – Sinos de toque de horas – 3 sinos em cada torre.
