Tratamentos de Co

Ludgero Castro e Cruzeta

Departamento de Conservação e Restauro da Ludgero de Castro num Palacete em Gaia

Cruzeta recupera escadaria do Mosteiro de Alcobaça

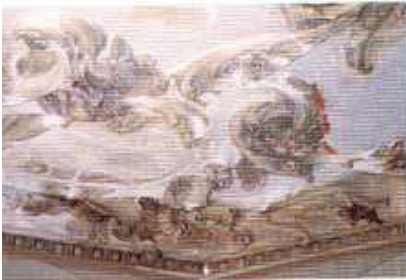
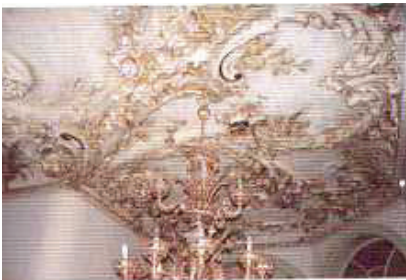
Palacete de Ventura Terra, Gaia

Magnífico exemplar da Arte Nova em Portugal, onde um "...vegetalismo barroco, violento e movimentado, espalha gigantescas folhas de acanto, espessas e túrgidas..." que "...ocupam todo o tecto, como contorcidas nervuras de uma fantástica abóbada do gótico final." (Flório de Vasconcelos, 1997). Sobre o suporte em estuque, apresenta-se um delicado acabamento policromado em tons quentes e dourados.

O tecto, devido à acção de trepidações e vibrações, sofreu um acentuado processo de degradação estrutural que, no limite, conduziu à queda do mesmo. O tratamento executado permitiu a reposição da leitura das ornamentações e policromias

- Recolha de fragmentos. Registo gráfico e fotográfico;
- Pré-consolidação imediata do suporte das ornamentações, estuque ornamental e policromias em destaque;
- Levantamento gráfico, com marcação de cotas e registo de patologias;
- Consolidação e estabilização da estrutura de suporte e

estuque ornamental:

Reintegração volumétrica de suporte ausente, reposição de fragmentos ornamentais recolhidos e duplicação de elementos ornamentais ausentes;

Fixação de policromias; limpeza de policromias;

Reintegração cromática e pictórica;

Acabamento protector.
