Palácio dos Marqueses de Fronteira

RECUPERAÇÃO E RESTAURO DAS ALAS SUL E NASCENTE
(SALA DAS BATALHAS, ESCADARIA NOBRE, BIBLIOTECA
CAPELA E TORRINHA SUL)

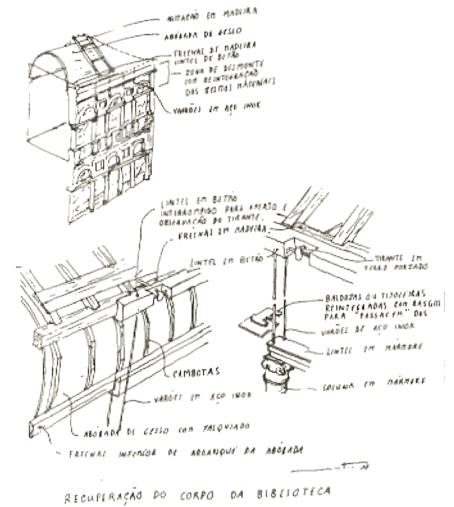
A Sala da Biblioteca constituiu em toda a intervenção o ponto mais delicado. Por um lado, pelo estado de colapso em que se encontrava, por outro, por se levantarem sérios problemas do ponto de vista da ética de intervenção, em termos de recuperação e restauro. Optou-se por desmontar parte da fachada (Nascente), que se encontrava já escorada face ao assustador desaprumo. Iniciaram-se os trabalhos pelo escoramento interno do pavimento do 1º piso, e da falsa abóbada de gesso, seguindo-se o levantamento da telha e a delicada suspensão da armação de madeira.

Todo o conjunto foi então desenhado e fotografado, tendo-se retirado moldes da cornija, frisos, aros e restantes elementos compósitos da fachada, incluindo arcos e janelas. Finalmente iniciaram-se os trabalhos de desmonte da parede, com o cuidado de seleccionar os elementos cerâmicos para poderem ser reintegrados na reconstrução da fachada. O desmonte terminou nos lintéis de mármore sobre as colunas do 1º piso (digamos que se apeou apenas o entablamento), a reconstrução iniciou-se com o “reaprumar” do conjunto das colunas, seguindo-se a fixação na vertical aos lintéis de mármore de varões de aço inox, com o intuito de estes, por sua vez, se fixarem ao lintel da cornija, contribuindo para a verticalidade e a estabilidade da parede. Durante estes trabalhos, decorreu a recuperação da armação de madeira da cobertura, que apresentava sinais de acentuada deterioração, verificando-se o apodrecimento do frechal em madeira. Este, devido à permanente infiltração das águas pluviais, quase desaparecera, desligando-se dos
