Museu da Electricidade

Diagnóstico ao reservatório de combustível

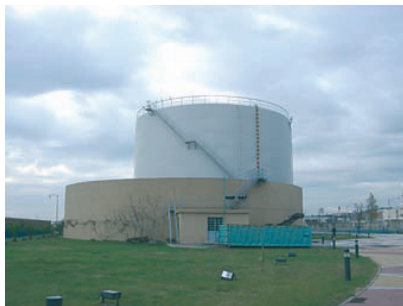
Vista exterior do reservatório e bacia de retenção

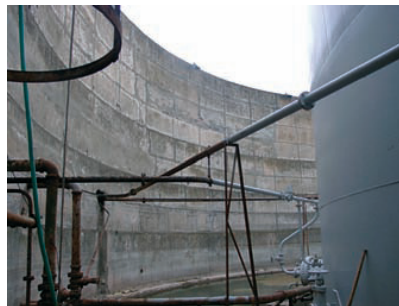
As anomalias detectadas na face interior do muro da bacia de retenção são, designadamente, corrosões de armaduras acompanhadas por delaminação de betão. Em algumas zonas com exposição de armaduras, verifica-se redução apreciável da sua secção resistente. De salientar ainda a ocorrência de manchas de humidade associadas a zonas onde o betão apresenta segregação. Na face exterior do muro e laje da bacia de re-

Vista interior da bacia de retenção

tenção não foram detectadas anomalias importantes, durante a inspecção. O mecanismo de deterioração em curso está associado à corrosão electroquímica das armaduras, sendo a origem deste processo, muito provavelmente, a despasseivação resultante, principalmente, da migração dos agentes agressivos para o interior das secções de betão, favorecida pela agressividade do meio que rodeia a estrutura, pela ocorrência de algumas zonas onde o betão apresenta segregação, e pela adopção de disposições construtivas inadequadas, nomeadamente, falta de protecção superficial e insuficiente recobrimento das armaduras. A corrosão das armaduras é acompanhada de delaminação do betão nos pontos com menor espessura da camada de recobrimento, conduzindo à perda de aderência das armaduras ao betão, com a consequente perda de resistência estrutural.
