Bairro de Alfama

O levantamento arquitectónico e construtivo e a monitorização de um edifício antigo

INTRODUÇÃO

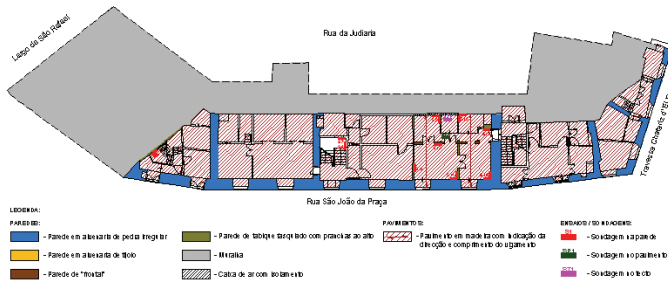
Fig. 4 - Levantamento estrutural do Piso 1 do edifício

Quanto ao estado de conservação dos elementos estruturais, verifica-se que as anomalias mais representativas são a desagregação e fendilhação em paredes resistentes de alvenaria, o apodrecimento da madeira em paredes resistentes do tipo frontal e a degradação e envelhecimento dos elementos de madeira de pavimentos e tectos.
