# Capela do Convento de Corpus Christi, em Vila Nova de Gaia

## As várias condicionantes de uma intervenção

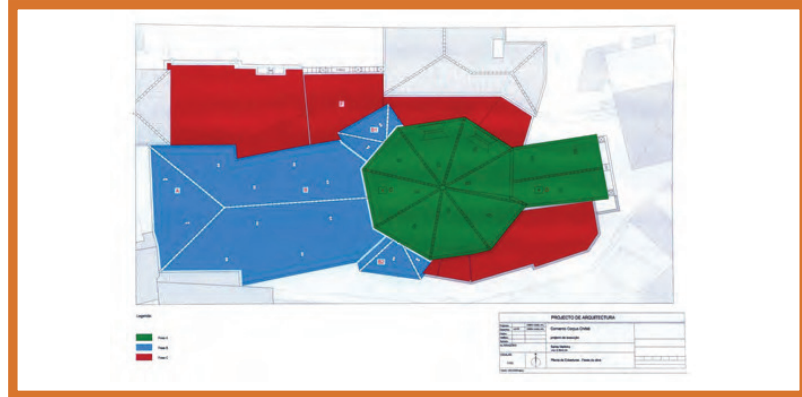
Uma intervenção deste tipo apresenta vários graus de dificuldade, a saber, a complexidade dos vários trabalhos de intervenção, o prazo de execução e as condições atmosféricas. A AOF optou por iniciar a intervenção em três frentes (fig. 3):

3 - Planta com as três fases de intervenção: FASE A - Intervenção nos corpos da nave e capela-mor; FASE B - Intervenção no corpo do coro; FASE C - Intervenção nos restantes corpos

- **FASE A** - Corpos da nave e capela-mor: início com a reformulação das coberturas e reforço estrutural, por ser um conjunto de maior dimensão, seguido da intervenção do restauro artístico integrado nesses espaços;
- **FASE B** - Corpo do coro: início dos trabalhos com o restauro artístico do património integrado, dada a sua grande dimensão e complexidade, a que se seguiu, a meio dos traba-

lhos, a reformulação das estruturas e cobertura;

• **FASE C** - Reformulação dos restantes corpos, nomeadamente sacristia e galilé.
