Recuperação da Fonte e Gruta de São Romão

Alverca do Ribatejo

Imagens da Fonte e Gruta de São Romão antes e depois da intervenção

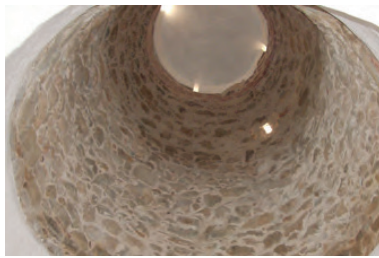
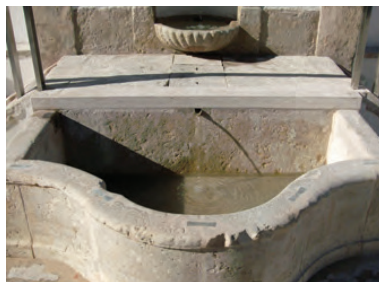
Interior da gruta

correção das anomalias existentes, associadas maioritariamente à permanente exposição a uma atmosfera excessivamente húmida, e agravadas pela ausência de manutenção. Estas anomalias, de âmbito não estrutural, incluíam rebocos desagregados e/ou destacados, concreções calcárias nas paredes, descasque de pintura, presença de manchas de humidade, com o conseqüente desenvolvimento de fungos e de vegetação parasitária. Eram também visíveis desvios geométricos de planeza horizontal e vertical em algumas das superfícies.

Em linhas gerais, os trabalhos de recuperação de rebocos iniciaram-se com a limpeza das superfícies por meio de jacto de farinha de sílica e água sob pressão e com a remoção de vegetação parasitária ou concreções calcárias em zonas localizadas, preenchimento de vazios com argamassas de consolidação em zonas desagregadas ou destacadas, alegramento de fissuras com micro-martelos e posterior preenchimento com argamassas bastardas (compatíveis com as propriedades mecânicas e físico-químicas das argamassas existentes). Após estes trabalhos, as superfícies rebocadas à base de cal, foram pintadas a caleira e dispositivos de escoamento foram limpos das concreções e sujidades, as juntas foram reparadas com argamassa adequada, tendo sido aplicadas placas de pedra serrada, de 4cm de espessura, no revestimento do pavi-
