Reabilitação de um palacete em Braga

Exemplo de uma intervenção após um incêndio

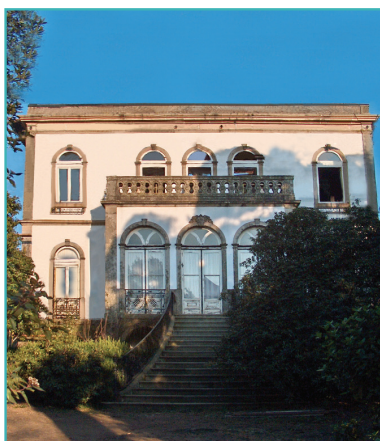
1 - Alçado principal.

A casa em estudo é uma vila, pertença da família do Dr. Manuel Menéres Sampaio, residente em Lisboa, mandada edificar entre 1894 e 1898, por um seu antepassado, Domingos José, ao estilo brasileiro, com influências neoclássicas (fig. 1).
