Palácio da Bolsa

Intervenção no lanternim da Escadaria Nobre

Filipe Ferreira | Eng. Civil, AOF

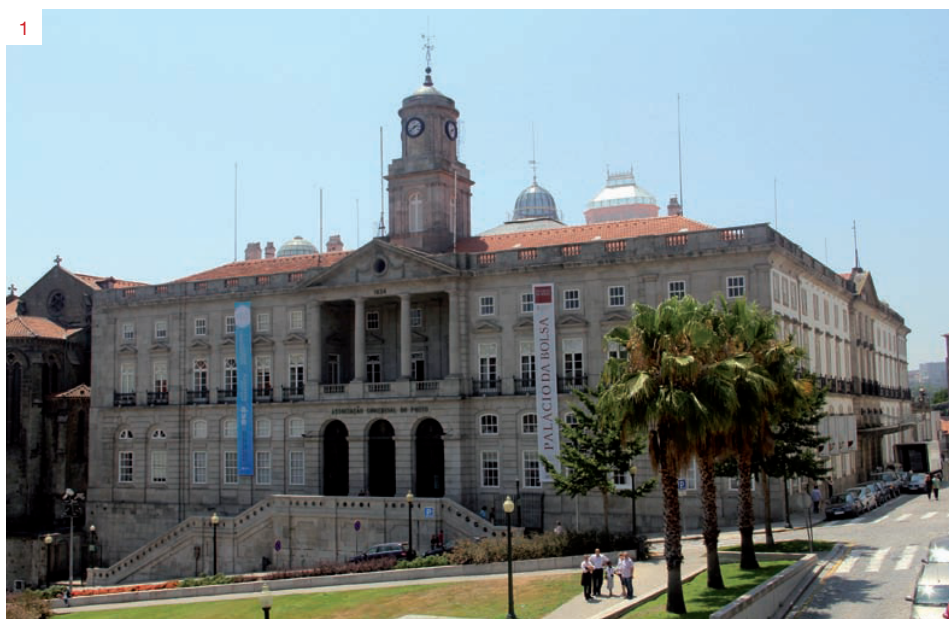
Com traços do neoclassicismo oitocentista, da arquitectura toscana e do neopaladianismo inglês, da autoria do arquitecto Joaquim da Costa Lima, inicia-se, em 1842 a construção do Palácio da Bolsa (Fig. 1). Por lá passaram outros artistas, como Gustavo Adolfo, Tomás Soller, José de Macedo, Marques da Silva, António Ramalho, que ao longo da construção, foram deixando o seu contributo, na que é agora, uma das mais emblemáticas obras arquitectónicas da cidade do Porto. Apesar do fluente uso, o desgaste do edifício obriga ao particular cuidado na sua conservação. A Associação Comercial do Porto, levou a cabo uma obra de conservação e restauro, na ala da Escadaria Nobre (Fig. 2) e Sala Medina (Fig. 3), que abrangeu múltiplas disciplinas. A manutenção preventiva, para além de evitar a degradação acelerada do edifício, mantém-lhe a dignidade. Foi elaborado um estudo de inspecção e diagnóstico, levado a cabo pelo IC (Instituto da Construção) da FEUP, para que fosse aferido o estado de conservação dos elementos a intervir, sendo este estudo, fundamental para a elaboração das linhas orientadoras das formas de actuação no processo de reabilitação. O estado de degradação geral, não apresentava risco de perda total de nenhum elemento a intervir, mas anunciava já sinais de preocupação, que suscitaram a agilização do processo de conservação e restauro. A cobertura da Escadaria Nobre é composta por uma complexa estrutura de madeira de castanho, constituída por vigas treliçadas e asnas, apoiadas em paredes de alvenaria de granito, rasgadas por vãos com caixilharia metálica. A cobertura é rematada por uma sumptuosa clarabóia, lanternim, com estrutura de madeira, ferro e vidro. Sob a estrutura da cobertura, encontra-se a estrutura de suporte do tecto abobadado da clarabóia da Escadaria Nobre, em estuque fasquiado. O intradorso do tecto é decorado com telas da autoria de António Ramalho, ladeadas dum trabalho de mestria em estuque decorado com fingidos de granito numa perfeição inigualável. Coroando o trabalho em estuque, o remate dos vãos do lanternim, é constituído por painéis de madeira de castanho, a revestir a estrutura, com colunelos clássicos, capitéis compósitos e brasões a rematar os arcos das bandeiras dos vãos. (Fig. 4) Existem inúmeros elementos esculpidos em madeira de castanho, num trabalho de filigrana, fingindo estuque, com a mesma qualidade dos restantes elementos da abóbada.
