Edifício tradicional no centro histórico do Porto

Projecto e obra

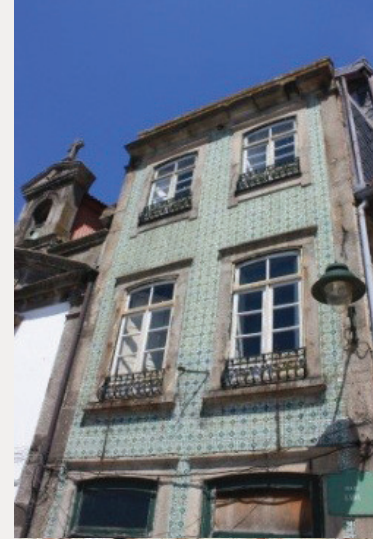
1 | *Aspecto final da obra (comércio).*

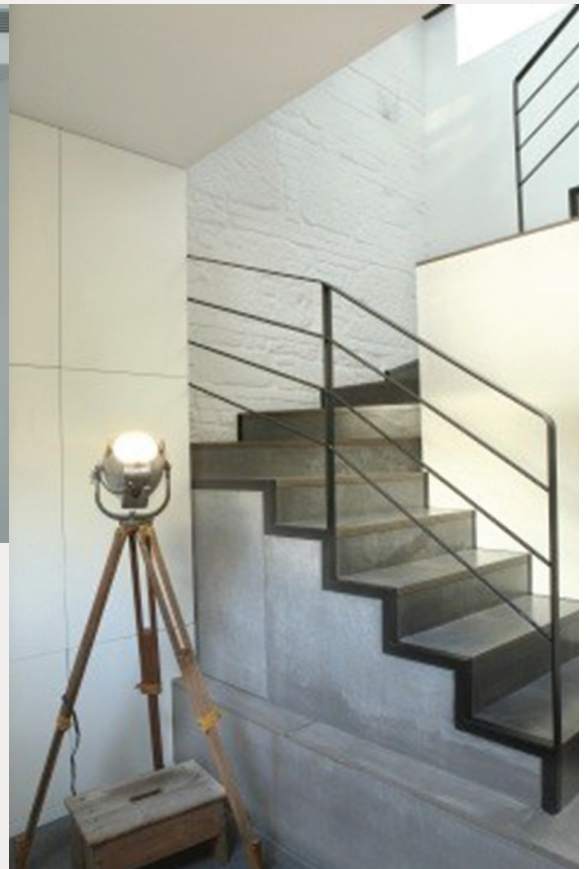
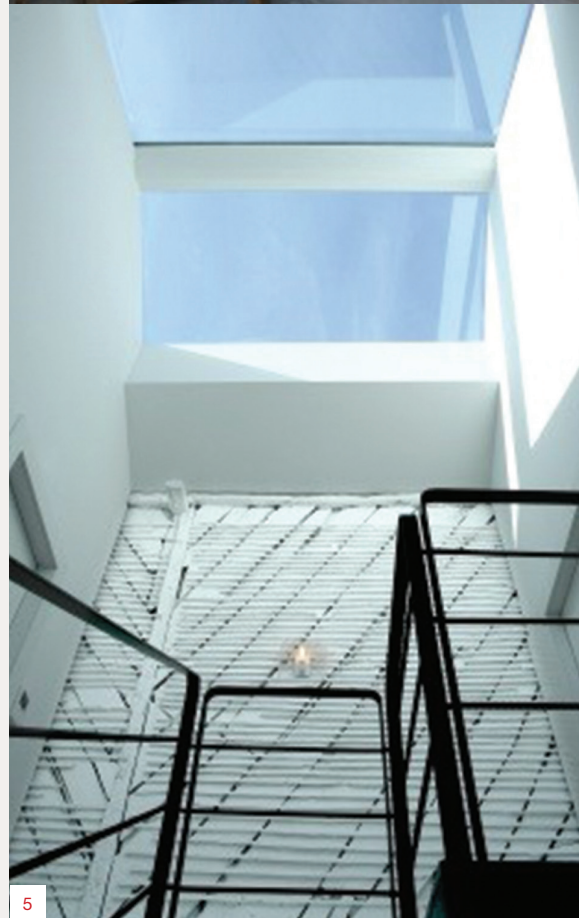
5 | Aspecto final da obra (habitação).

edifício após reabilitação (figuras 1 e 5). É de realçar o cuidado na compatibilização entre o novo e o existente, procurando-se intervir de forma mínima nos elementos que podiam ser mantidos, otimizando o comportamento do edifício através de soluções estruturais compatíveis, e assegurando a funcionalidade face a requisitos de conforto e utilização.
