Edifício da Torre do Tombo

Inspeção e ensaios não destrutivos para o diagnóstico do estado de conservação do envelope

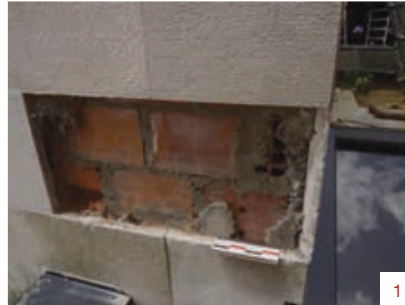
- 1 | Vista geral do edifício do Arquivo Nacional da Torre do Tombo.
- 2 | Levantamento da constituição e dos sistemas de fixação do revestimento pétreo.
- 3 | Levantamento de anomalias.
- 4 | Avaliação sumária da corrosão das armaduras dos painéis prefabricados de betão arquitetónico. Medição do recobrimento com o pacómetro.
- 5 | Determinação da profundidade de carbonatação do betão, cuja frente encontra-se afastada das armaduras (aço ainda passivado).
