Lanço da EN 2 - Almodôvar e São Brás de Alportel

Recuperação da 1.^a Estrada-Património Portuguesa

A EN2 – lanço Almodôvar/São Brás de Alportel (55 km) – foi a primeira estrada recuperada no âmbito do Projecto Estradas-Património. O que nos conta este caso de estudo é o modo como foi planeada e executada esta obra exemplar.

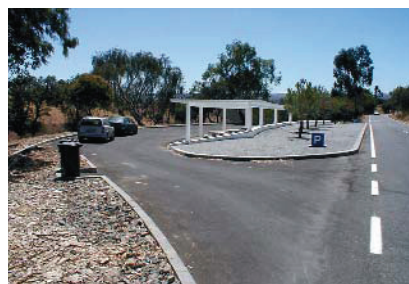
Áreas de repouso – As beneficiações executadas centraram-se, essencialmente, na criação de parques de estacionamento para ligeiros, incluindo os respectivos acessos, e zonas de lazer, com todos os equipamentos.

As implantações propostas tiveram como principal preocupação a criação de um conjunto de elementos que, pela sua expressão plástica, fosse ao encontro das necessidades dos utentes, permitindo assim de forma articulada dar ao conjunto a unidade e funcionalidade requeridas. Os trabalhos realizados constaram essencialmente de desmatagem, respaldo, regularização e limpeza de toda a área de intervenção, assentamento de gravilha e xisto com três a cinco milímetros, assentamento de lancis em betão pré-moldado, execução *in situ* de conjuntos de bancos/mesas em betão armado, com acabamento envernizado, construção de pérgolas, execução

de muros de suporte em betão armado, e pintados a tinta plástica na cor branca, e execução de trabalhos de jardinagem.

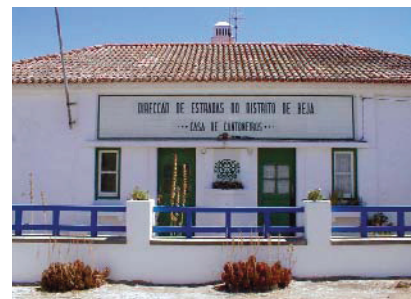
Casas de cantoneiros – As casas de cantoneiros de Cavalos e de Vale Maria Dias encontravam-se desabitadas e abandonadas há vários anos, com os vãos entaipados, desconhecendo-se o estado do interior. A solução final implementada correspondeu à transformação dos espaços em abrigos de montanha.

A remodelação do exterior não introduziu alterações ao desenho original dos alçados e cobertura, permitindo assim uma identificação imediata, a quem passa na estrada, da tipologia característica de uma antiga casa de cantoneiros.
