Antigo Convento dos Capuchos

Conservação da Igreja

A Igreja do Antigo Convento dos Capuchos, dos finais do séc. XVI com arquitectura religiosa estilo maneirista, encontrava-se em estado de degradação. Para proceder à conservação do interior da mesma, a Direcção-Geral dos Edifícios e Monumentos Nacionais adjudicou a empreitada à MIU – Gabinete Técnico de Engenharia, Ld.^a Esta conta-nos o que foi preciso fazer.

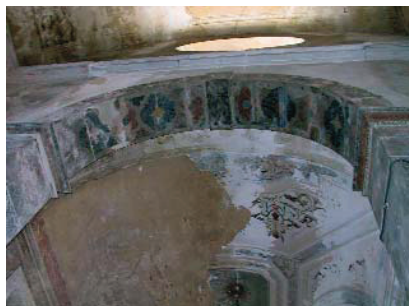
Trata-se de um imóvel dos fins do século XVI, com arquitectura religiosa estilo maneirista.

A nossa intervenção traduziu-se na recuperação da Capela-Mor e Sacristia.

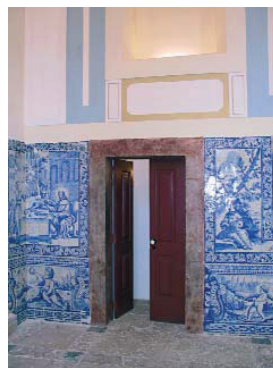
No lambrim inferior foi colocada pedra azulino, formando uma bancada na zona frontal.

O Arco Triunfal, em pedra com pinturas policromáticas, também foi objecto de tratamento de limpeza, abertura e tapamento de juntas e fixação da camada cromática.

Os azulejos apresentavam-se em mau estado de conservação, pelo que houve necessidade de uma intervenção cuidada na sua recuperação. Este trabalho consistiu na abertura manual das juntas, removendo todas as massas de preenchimento e retirando os azulejos que se apresentavam soltos com limpeza das argamassas de suporte. Dado haver azulejos trocados e outros em falta, foi feito um levantamento gráfico dos desenhos para se proceder à réplica de alguns dos azulejos trocados. Os azulejos foram recolocados com uma argamassa semelhante e as juntas preenchidas com uma massa fina de cal e areia crivada. A parte do pavimento revestida a pedra foi limpa e devidamente betumada; a zona com betonilha foi picada e aplicada pedra azulino igual ao lambrim.
