Santuário e Igreja Paroquial de Nossa Senhora de Brotas

Restaurar peça a peça

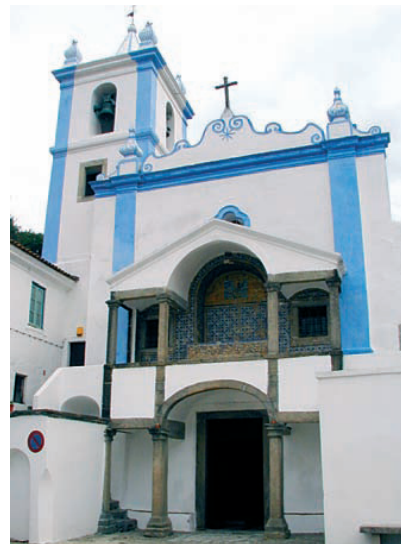
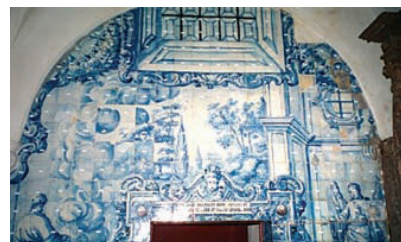
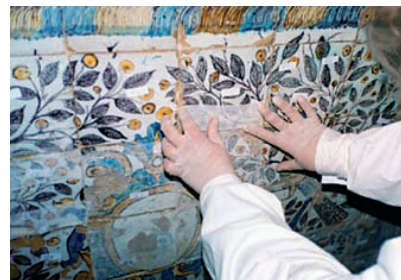
Nos casos em que os azulejos não apresentavam risco de queda, e quando possível, optou-se pela consolidação do suporte através da injeção de ligante entre juntas. O tratamento efectuado na generalidade do conjunto, consoante as anomalias detectadas, foi caracterizado pelas seguintes actividades: Remoção das argamassas fendilhadas; *Facing* das arestas e superfícies vidradas; Aplicação de um fungicida/pesticida em zonas pontuais; Dessali-

nização *in situ* dos azulejos e superfícies afectadas por sais; Remoção de sujidades orgânicas e inorgânicas; Colagem e consolidação dos azulejos; Fechamento do espaçamento entre juntas; Preenchimento de lacunas e falhas de vidrado; Reintegração cromática dos preenchimentos; E, por fim, a aplicação de uma película protectora.
