Forte do Bugio

Obra de protecção e recuperação

Construído na barra do Tejo, durante os séculos XVI e XVII, o Forte do Bugio sempre esteve completamente exposto às forças da natureza, nomeadamente às marítimas. Razão que obrigou a inúmeras intervenções de recuperação e reparação ao longo dos anos. Uma das obras mais recentes, concluída em 2000, consistiu essencialmente na protecção e reconstrução da sua muralha periférica.

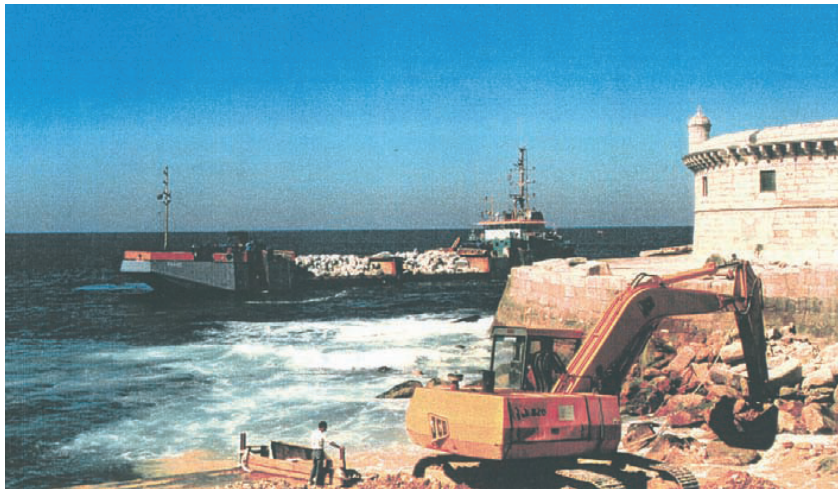
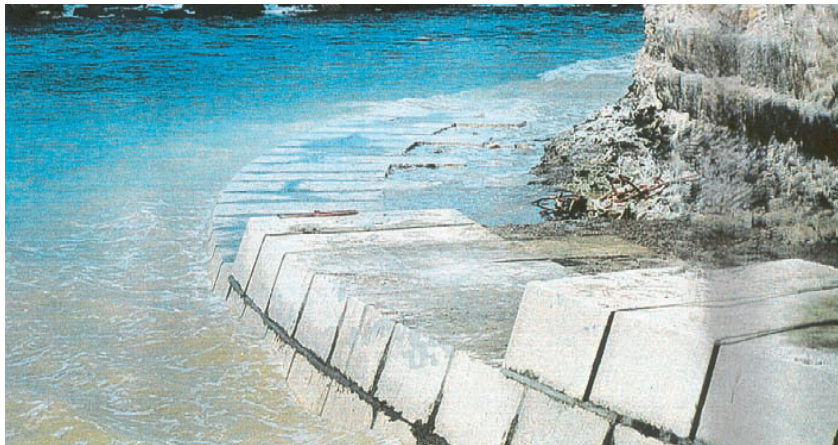
A obra de protecção compreende a construção de um molhe de forma circular, concêntrico com o Forte, com coroamento a + 4,00 (ZH), com eixo à distância de cerca de 40 m da muralha e envolvendo cerca de 3/4 do seu perímetro. A protecção enraizada a SE na parede da muralha, por NE, termina numa testa, concêntrica com o Forte. O espaço compreendido entre o molhe e o Forte é preenchido com um enrocamento constituído por agregados de dimensões diversas, protegidos superiormente por um manto de enrocamento pesado. Este enchimento, que funcionará como contraventamento interior da obra de protecção, desenvolve-se em talude, desde a cota + 4,00 (ZH), no coroamento da obra de retenção, até à cota + 6,00 (ZH), junto ao paramento da muralha exterior do forte.

A intervenção na muralha assentou numa proposta que previu o seu restauro integral, com recurso à utilização de alvenaria de pedra, no núcleo central e de cantarias, também de pedra, lavrada, com acabamento idêntico ao da existente, na periferia da muralha, tendo os materiais sido colocados através do recurso a processos construtivos que garantiam o travamento total da muralha.
