Pedra & Cal

Conservação & Reabilitação

GIGANTES METÁLICOS

DESAFIOS NA CONSERVAÇÃO E REABILITAÇÃO

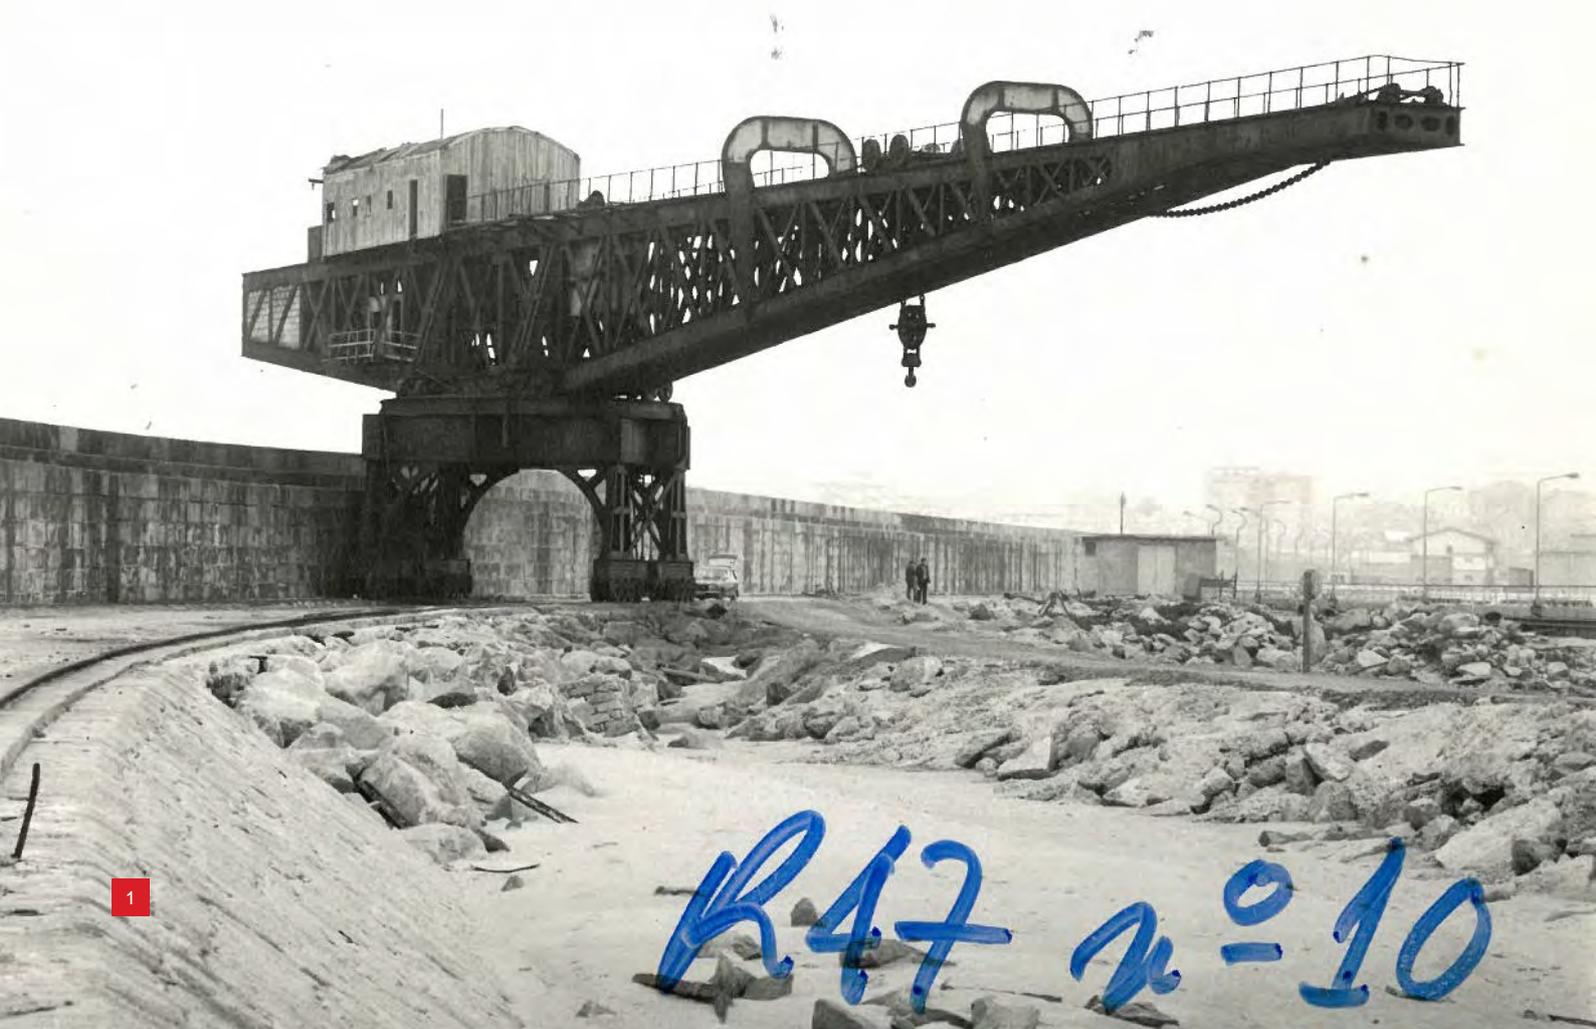
1 | Vista do Titan do molhe Norte, em 1984. © Arquivo APAI

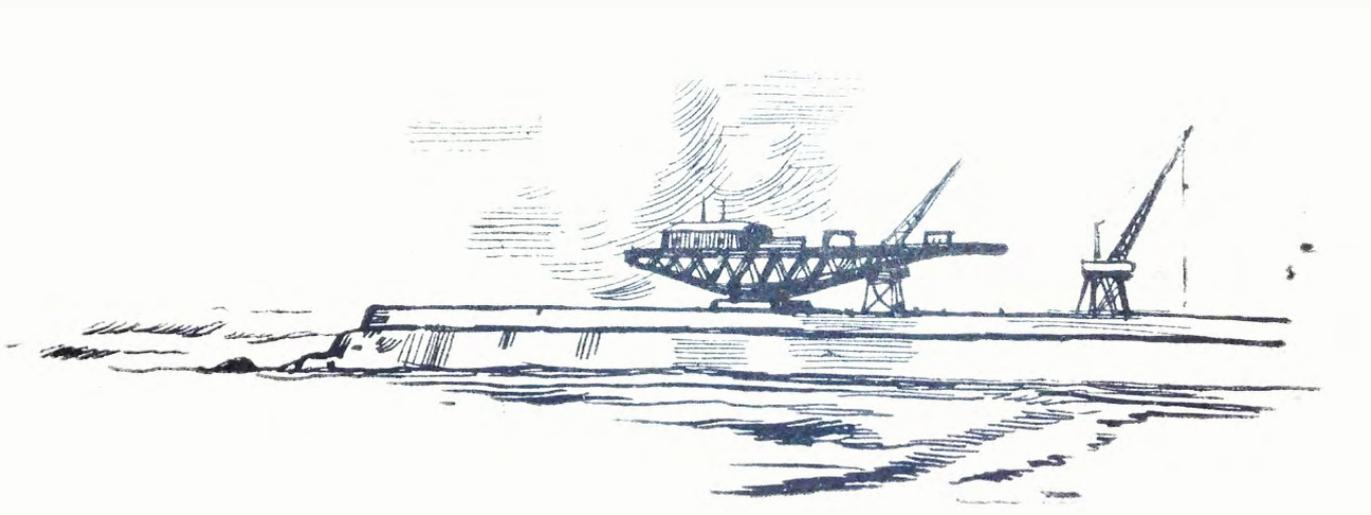
3 | Vista dos trabalhos do Titã norte, na colocação de blocos para a construção dos molhes do Porto de Leixões. © Arquivo APAI

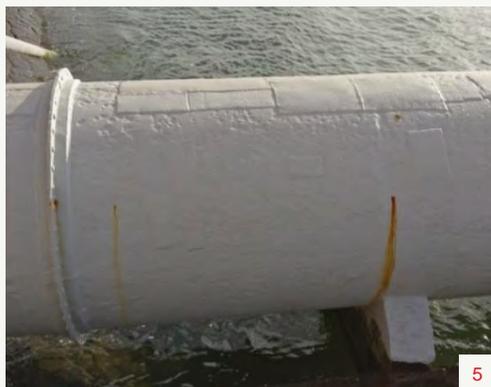
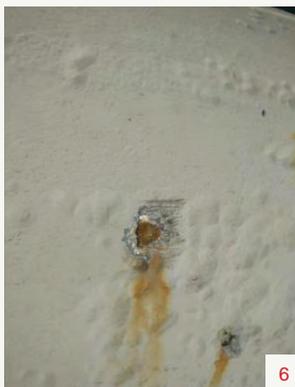
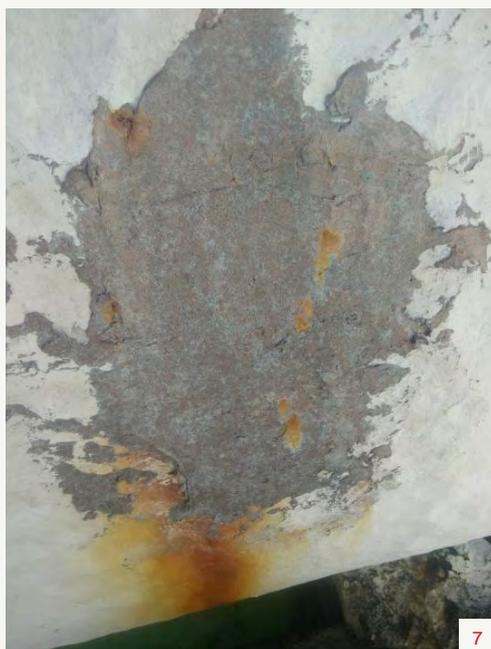
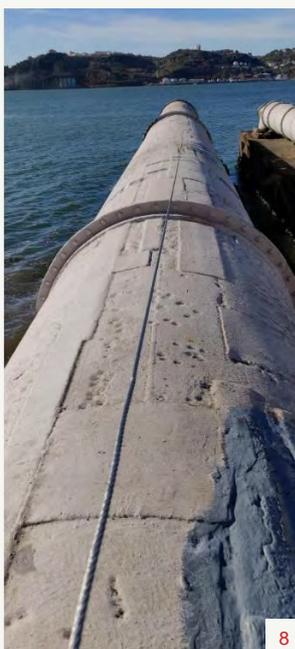
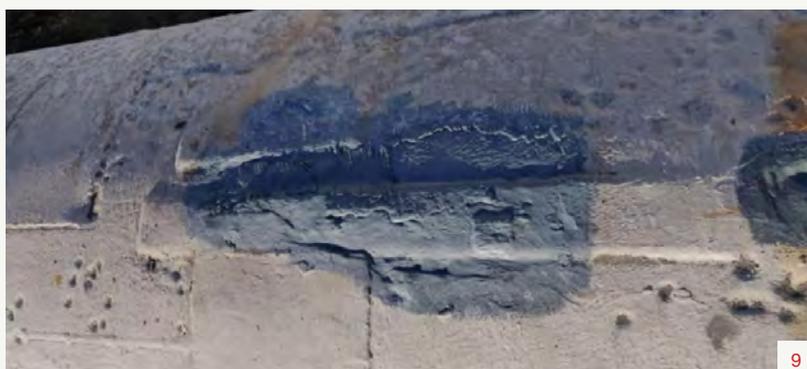
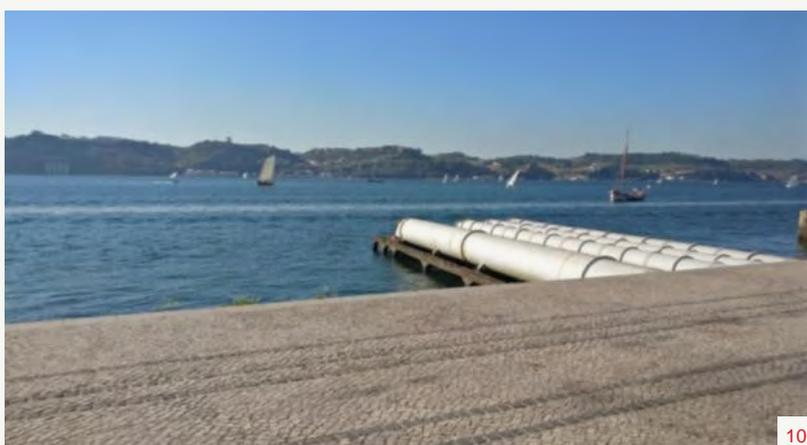
5 a 10 | Fotografias tiradas durante a intervenção de 2019.

Para a estabilização foram ensaiados vários produtos. Apesar de, originalmente, estes tubos serem protegidos com camada de tinta, quisemos efetuar ensaio com Dinitrol² para verificar a sua eficácia na proteção. Tem-se registado bons resultados na aplicação deste produto no exterior, mas neste tipo de ambiente, a humidade existente no material, mesmo após limpeza e em dias secos, implicava o aparecimento de corrosão por baixo da camada de cera, passado poucas semanas. Relativamente às tintas usadas, decidiu-se não usar as tintas tradicionais, mas procurar no mercado tintas que fornecessem maior proteção para este tipo de condições, para reduzir o número de intervenções. Como era importante, além de impermeabilizar, permitir que os materiais respirem (para reduzir o nível de humidade no interior dos tubos), procurou-se produtos com estas propriedades juntamente com a característica da elasticidade para acompanhar, na medida do possível, as contrações, dilatações e eventuais deformações do metal. Foram feitos ensaios com Belzona 3921 como primário e Belzona 3111 como acabamento (com cor aproximada ao original) e os resultados foram satisfatórios. A aplicação fácil e a cura extremamente rápida permitiram que os trabalhos fossem executados rapidamente, respeitando os tempos de secagem e os períodos da maré.

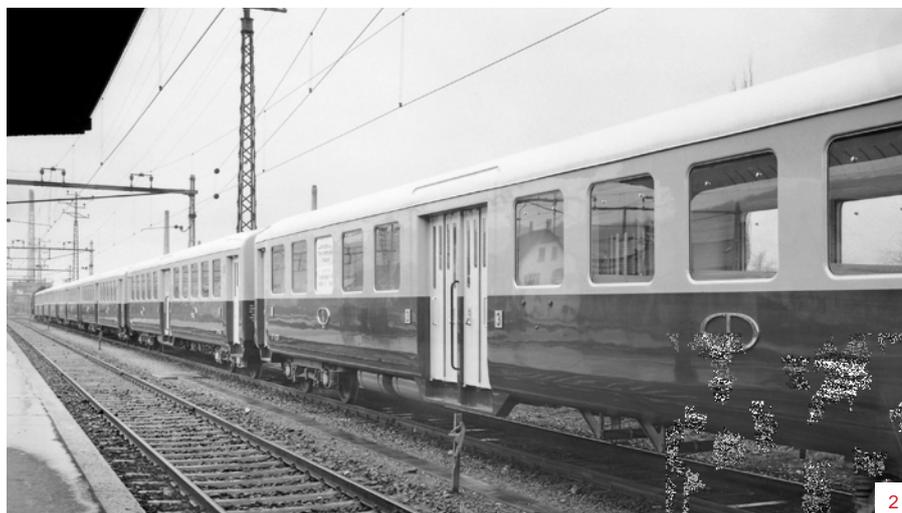
2 | Um lote de carruagens Schindler com destino a Portugal, pronto a sair por via ferroviária da estação de Schlieren em finais da década de 40. © Arquivo CP

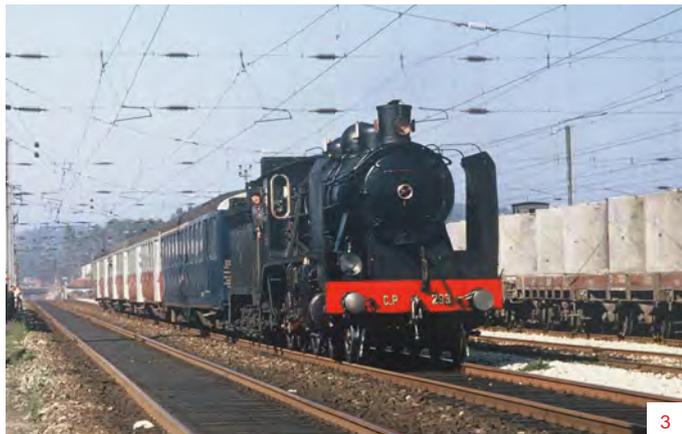
3 | Uma composição de Schindler, liderada pela locomotiva a vapor n.º 293, regressa do Douro dando entrada em Contumil em inícios da década de 70. © Arquivo Pedro Mêda

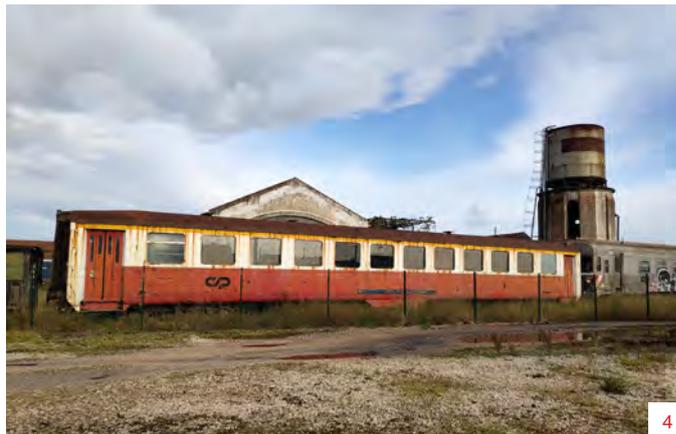
4 | A carruagem 19-22 040 numa zona exterior das instalações do Museu Nacional Ferroviário no Entroncamento onde são visíveis as marcas da passagem do tempo. Abril de 2019. © Pedro Mêda

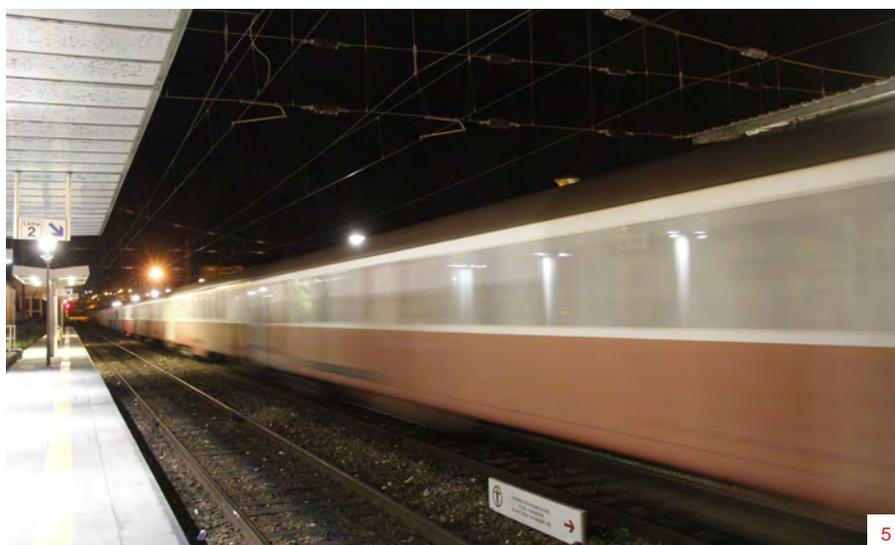
5 | Na madrugada de dia 23 de outubro de 2019, a marcha de carruagens *Schindler* passa pela estação das Devesas deixando à sua passagem um lençol com as cores vermelha, branca e castanha. © Pedro Mêda

Foi durante o final de tarde e madrugada de 22 e 23 de outubro de 2019 que se procedeu ao alinhamento e à movimentação das onze carruagens *Schindler* e quatro locomotivas elétricas da série 2600 entre o Entroncamento e Contumil. Neste local foram retiradas, já na manhã de dia 23, as quatro locomotivas e foram adicionadas as duas carruagens que aí estavam parquedadas. Uma espetacular composição com treze carruagens e duas locomotivas *diesel* 1400, uma em cada extremo, encaminhou-se para Guifões levando até aquelas oficinas ainda encerradas, a sua primeira missão; recuperar e modernizar as carruagens *Schindler* para os serviços *MiraDouro*.

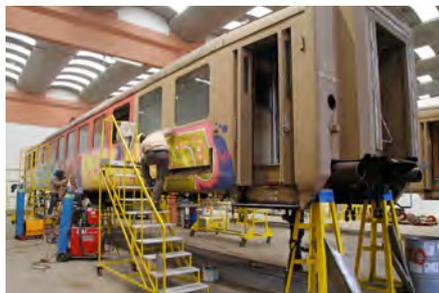
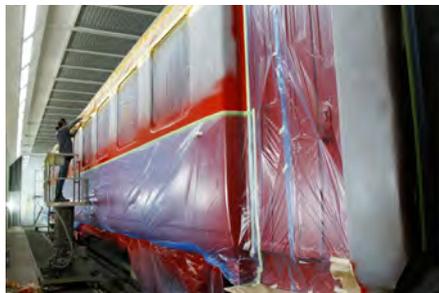
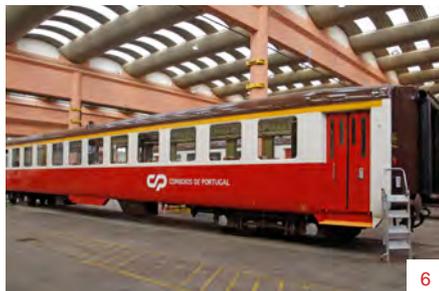
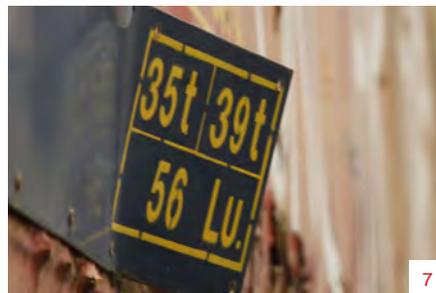
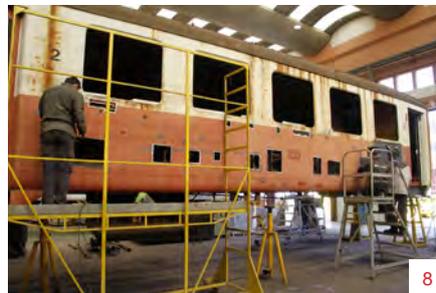
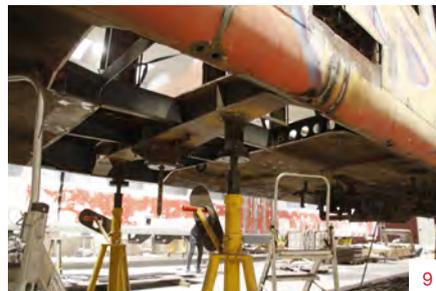
6 | Várias etapas da recuperação da carruagem 19-22 043 em Guifões, a primeira a ser objeto de intervenção e entregue ao serviço. © Pedro Méda

Após a recuperação integral da caixa autoportante, a reconstrução inicia-se com a aplicação de primário, colocação do isolamento térmico, colocação do pavimento em MDF ignífugo, modificação da plataforma central com eliminação das portas intermédias de acesso aos salões, montagem de armário de apoio ao ORV, reconstrução do compartimento do WC, respetivo reservatório e canalizações,

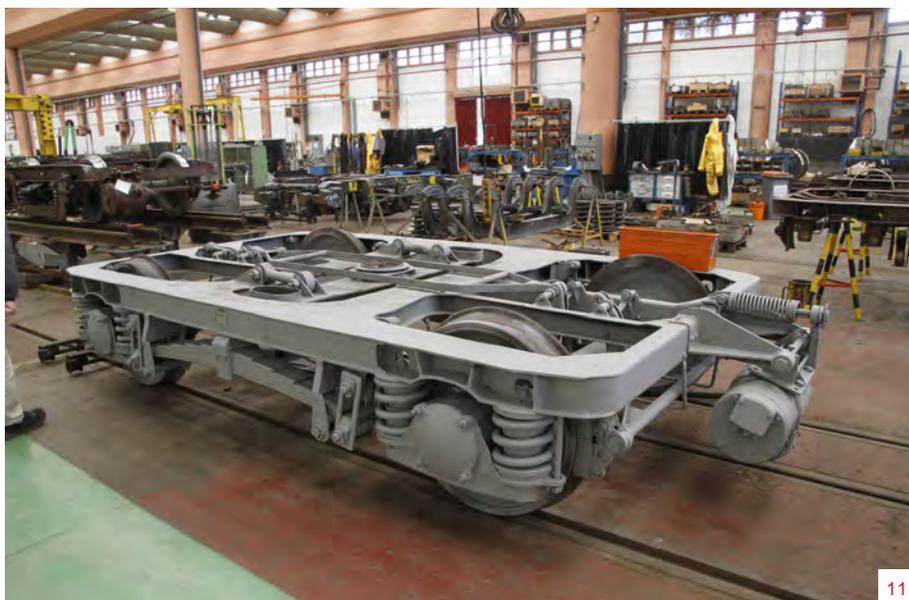
11 | Bogie integralmente recuperado e revisto. O bogie da imagem, pintado de cinza, foi preparado para equipar a carruagem “retro”, a 21-22 040. © Pedro Mêda

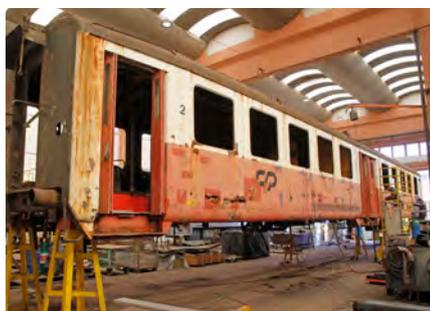
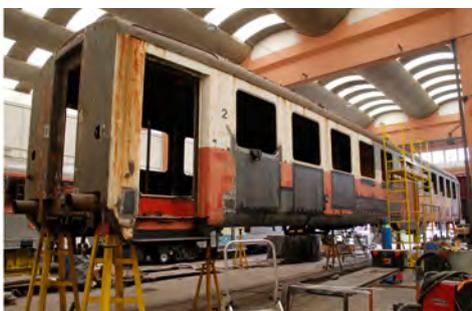
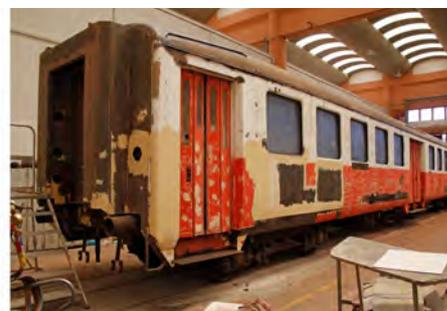
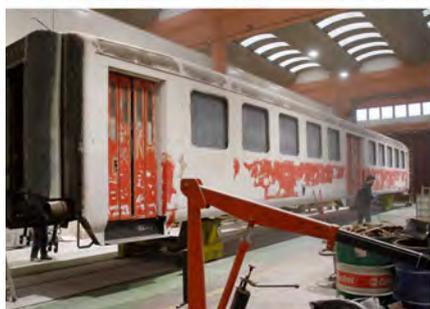
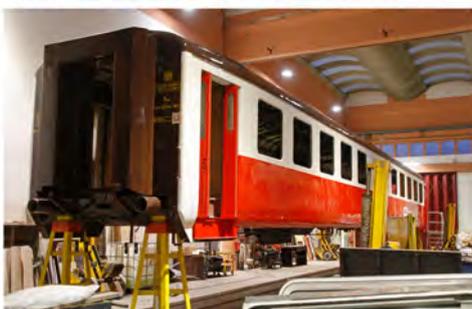
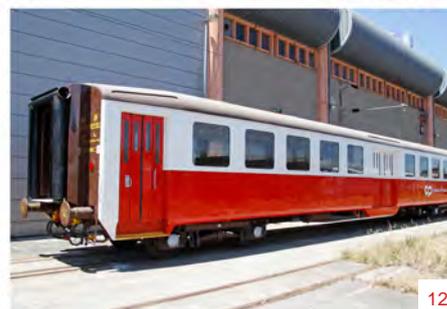
12 | Várias fases do processo de recuperação exterior da carruagens Schindler. Trabalhos de chapa e pintura. © Pedro Mêda

Com os veículos desmontados “até ao osso”, avançou-se para uma das tarefas mais demoradas, sobretudo pelas iterações necessárias; a remoção das zonas de chapa danificada ou num estado avançado de corrosão, e aplicação de nova chapa e reforço de alguns elementos estruturais. Esta tarefa de restituição da integridade estrutural foi particularmente

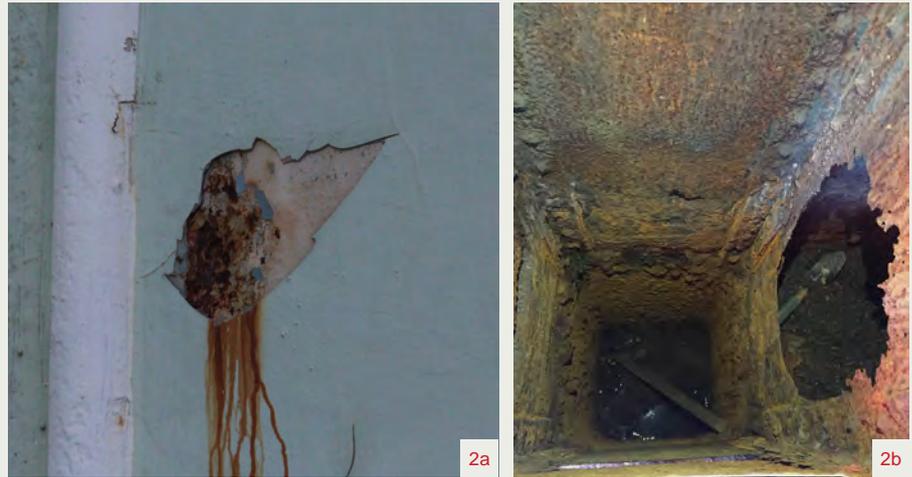
2 | Exemplos do dano [1].
a) Corrosão do aço e deterioração da pintura na superfície exterior da fachada; b) Corrosão do aço nos pilares (vista interior próxima das fundações).

Foundation, que inclui os seguintes trabalhos: (1) levantamento e mapeamento do dano estrutural e não estrutural; (2) levantamento geométrico com recurso a *laser scanner*; (3) inspeção das fundações e do sistema de drenagem com recurso a ensaios com georradar; (4) ensaios geotécnicos; (5) inspeção do interior dos pilares; (6) recolha de amostras da estrutura metálica e ensaios laboratoriais de análise química e de determinação das propriedades mecânicas; (7) ensaios de determinação do coeficiente de dilatação térmica do aço; (8) avaliação das deformações horizontais com recurso a inclinómetros e ao levantamento com *laser scanner*; (9) avaliação das redes elétricas; (10) ensaios de impedância eletroquímica, por forma a determinar a eficiência da tinta para a prevenção da corrosão; (11) monitorização da temperatura e humidade relativa. Posteriormente, a Universidade do Minho efetuou ensaios de identificação dinâmica, tendo por objetivo estimar as propriedades dinâmicas da estrutura (frequências e modos de vibração) e a calibrar os modelos desenvolvidos na análise numérica. A inspeção e diagnóstico permitiram identificar e avaliar aspetos relevantes relacionados com a constituição e o estado de conservação da basílica, entre os quais destaca-se o dano moderado a severo causado pela corrosão do aço (figura 2), sobretudo na base dos pilares, onde se verificou a presença de água no seu interior.

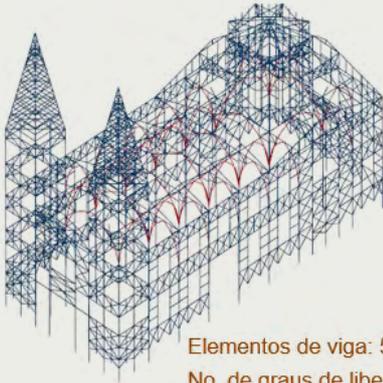
Modelo 2

3 | Modelos numéricos desenvolvidos com base no MEF.

Elementos de viga: 57 552
No. de graus de liberdade: 673 920

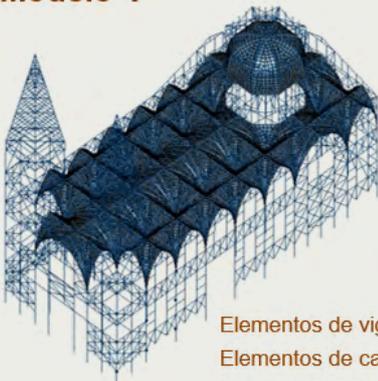
Modelo 4

Elementos de viga: 59 587
Elementos de casca: 19 605
No. de graus de liberdade: > 772 000

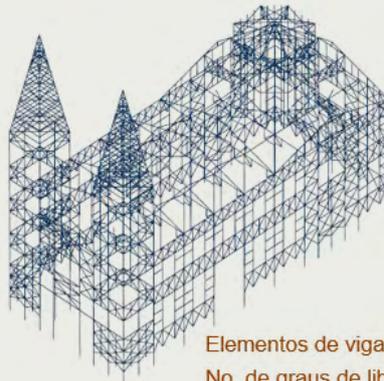
Modelo 1

Elementos de viga: 54 905
No. de graus de liberdade: 645 198

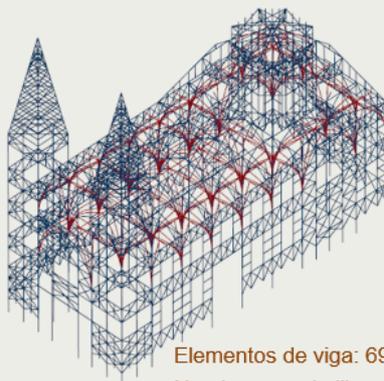
Modelo 3

Elementos de viga: 69 254
No. de graus de liberdade: 881 038

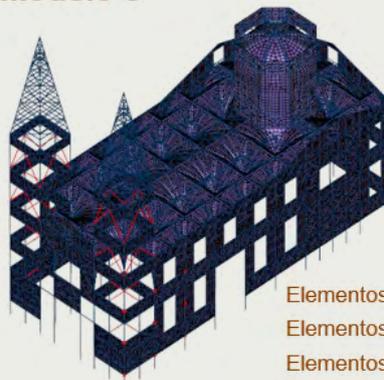
Modelo 5

Elementos de viga: 56 452
Elementos de casca: 50 555
Elementos de mola: 9
No. de graus de liberdade: > 1 000 000

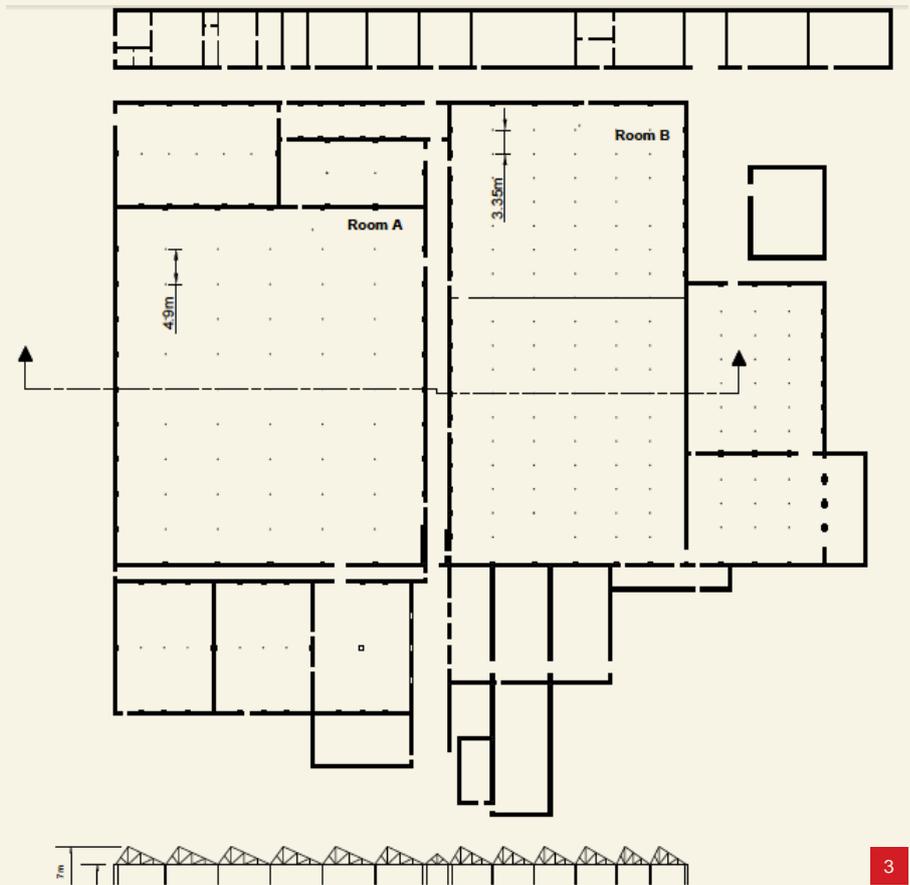
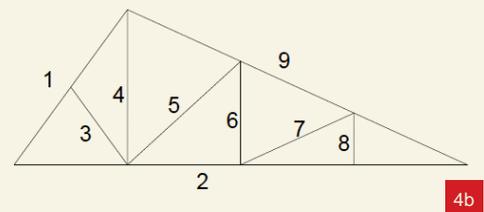
4 | Geometria dos elementos que compõem a asna.
 a) Revestimento da cobertura: painéis de vidro, chapa metálica ondulada e painéis de madeira;
 b) Configuração da asna e identificação dos elementos;
 c) Dimensões da parede;
 d) Secção transversal circular e oca;
 e) Secção T utilizada em peças comprimidas (1, 3, 5, 7, 9);
 f) Barra retangular utilizada em peças tracionadas (Barra 2 da Sala B, 4, 6, 8);
 g) Secção em duplo C utilizada em peças tracionadas (Barra 2 da Sala A).

A configuração da asna exibida na figura 4b é válida para as duas salas principais da fábrica. Foram identificados três tipos de barra nas asnas: barra em T, barra retangular e barra em duplo C. Com exceção da barra em duplo C utilizada no membro 2 das asnas da Sala A, todos os membros comprimidos são realizados com barras T e todos os membros tracionados utilizam barras planas de secção retangular (figuras 4 e, f, g).

A generalidade das paredes tem 42 cm de espessura, sendo esta alargada nas zonas que dão suporte às asnas da cobertura (figura 4c). Os pilares metálicos apresentam secção transversal circular e oca (figura 4d).

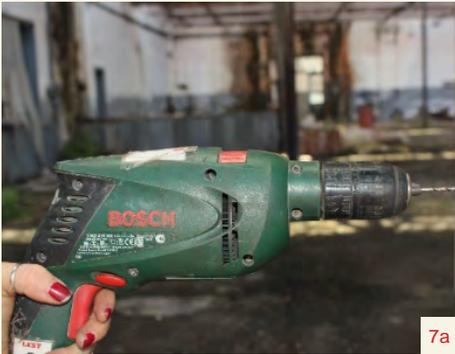
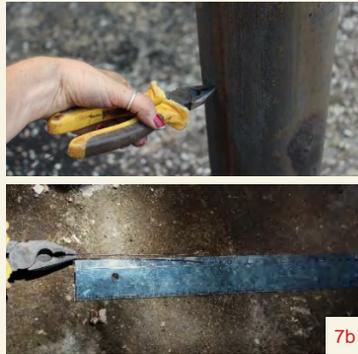
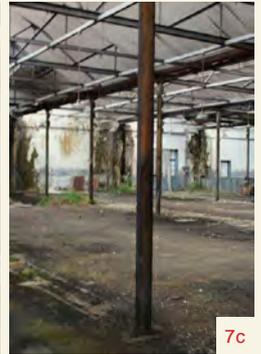
7 | Ensaio realizado in situ para medir espessura dos pilares. a) Furação; b) Inserção de arame; c) Presença de água e descoloração.

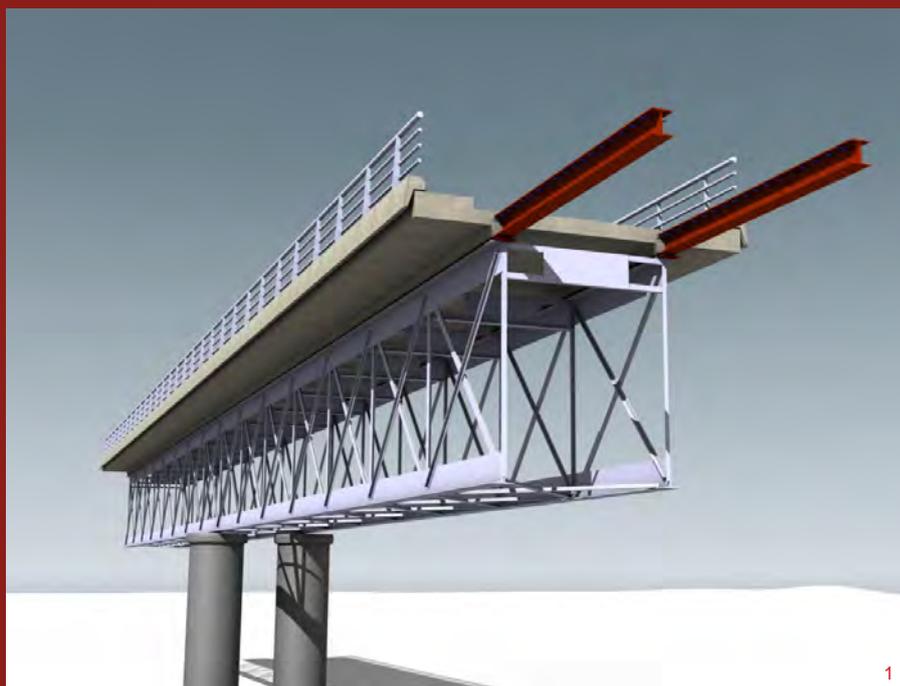
1 | Laje em betão armado mista com duas longarinas metálicas embebidas.

A solução estrutural do tabuleiro, aprovada pela Infraestruturas de Portugal (IP), consiste de uma laje em betão armado mista com duas longarinas metálicas embebidas (figura 1). Na tabela 1 apresentam-se as dimensões gerais de cada obra.

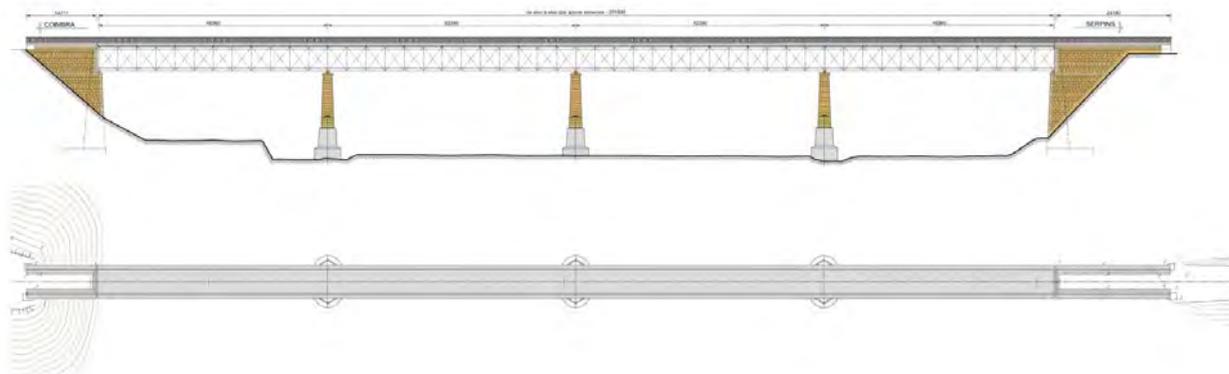
2 | Ponte da Portela.

Com a entrada em vigor do Regulamento de Solicitações em Edifícios e Pontes, em 1961, as obras foram reforçadas para receber as sobrecargas ferroviárias aí indicadas. O projeto e a obra de reforço para cargas verticais ocorreu entre 1983 e 1990. Nas figuras 2 a 10 apresentam-se os desenhos gerais de cada uma das obras pela ordem da sua quilometragem.

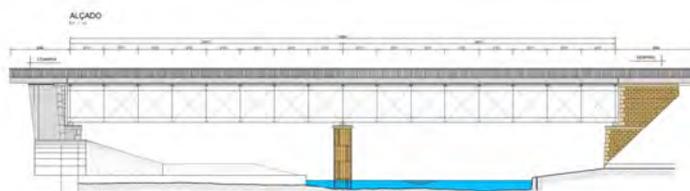
3 | Ponte de Ceira.

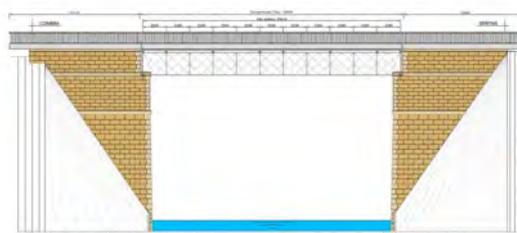
4 | Ponte do Eça 1.ª.

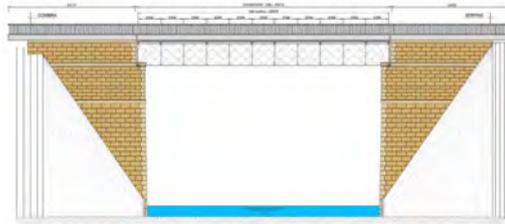
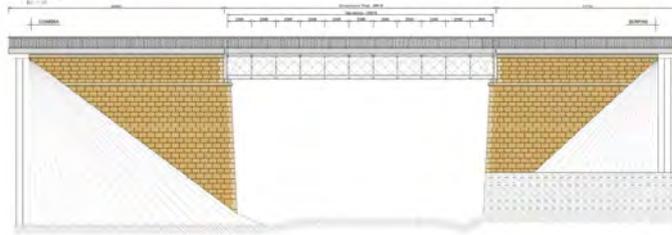
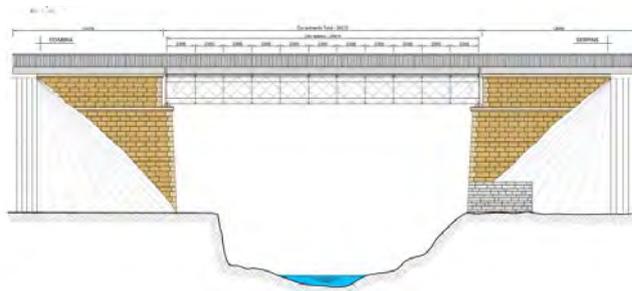
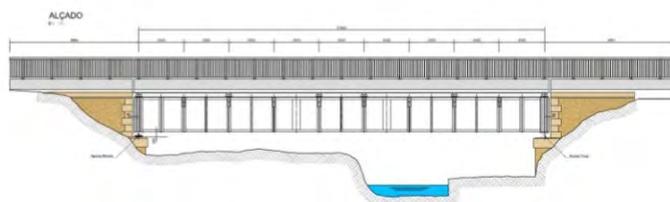
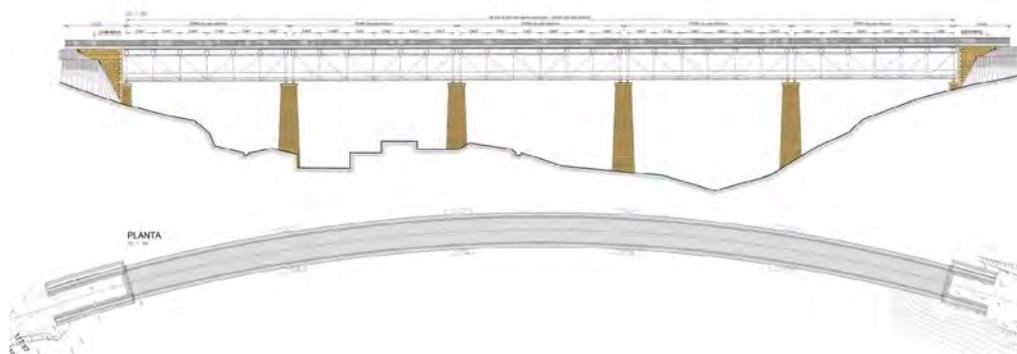
- 5 | Ponte do Eça 2.ª.
- 6 | Ponte de Trémoa.
- 7 | Ponte do Eça 3.ª.
- 8 | Ponte do Eça 4.ª.
- 9 | Ponte de São João.
- 10 | Ponte de Serpins.

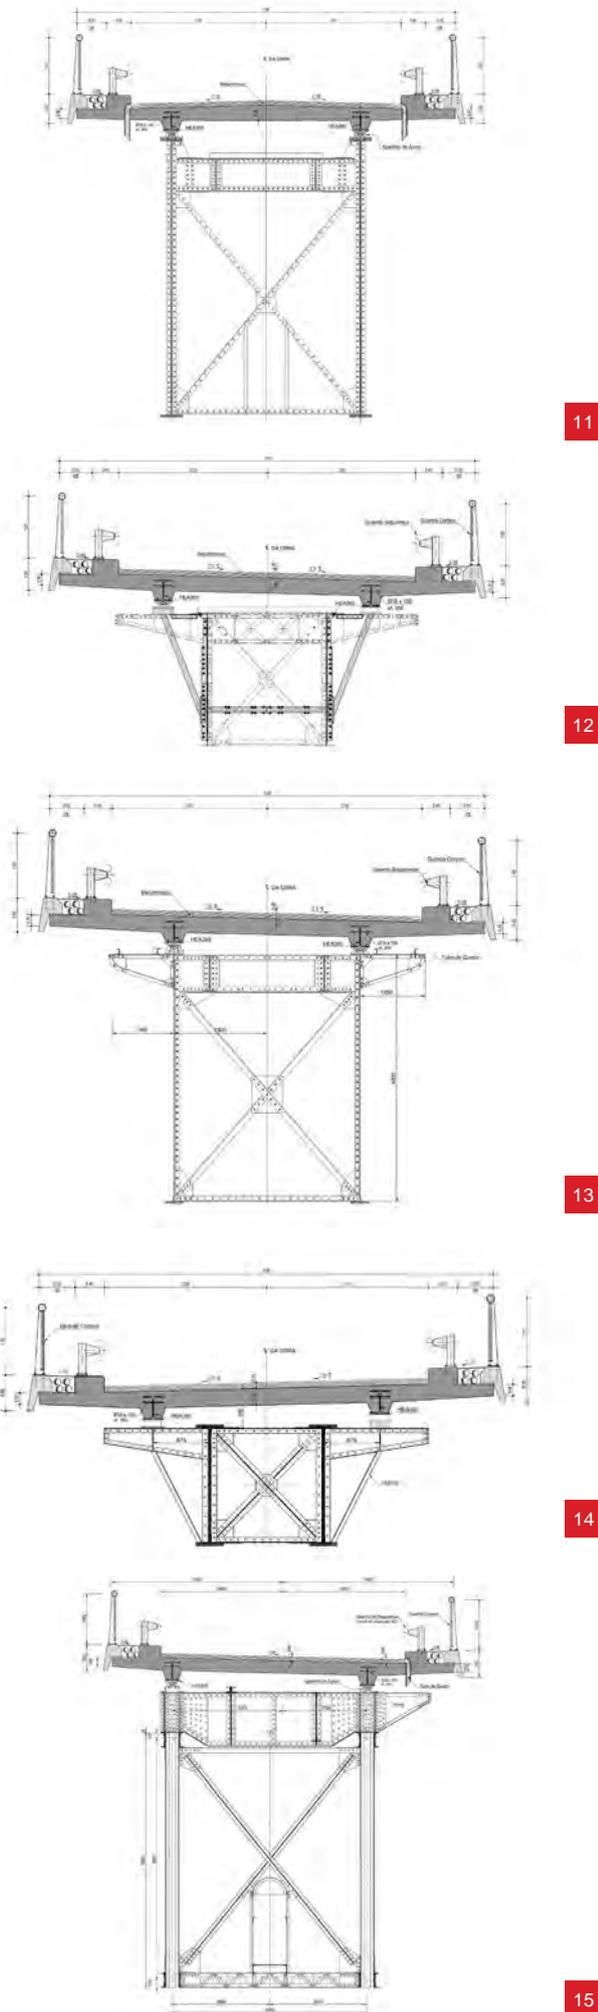
- 11 | *Tabuleiro na Ponte da Portela.*
- 12 | *Tabuleiro nas pontes do Eça 1.^a, Eça 2.^a, Trémua e Eça 4.^a.*
- 13 | *Tabuleiro na ponte do Eça 3.^a e Ceira.*
- 14 | *Tabuleiro na ponte de São João.*
- 15 | *Tabuleiro na ponte de Serpins.*

Dadas as características geométricas do traçado rodoviário, algumas plataformas são curvas em planta a apoiar sobre as vigas principais retilíneas. A solução prevista consiste na construção de uma laje com maior largura por forma a acomodar a curva do traçado e respeitando a largura mínima do passeio. A título de exemplo, a laje da ponte de Trémua tem uma largura uniforme de 7,24 m.

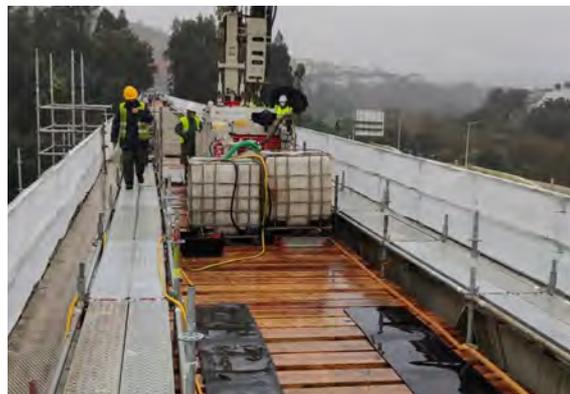
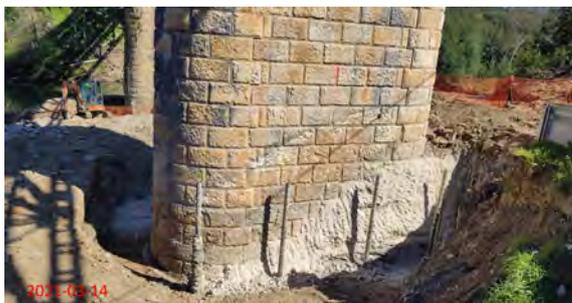
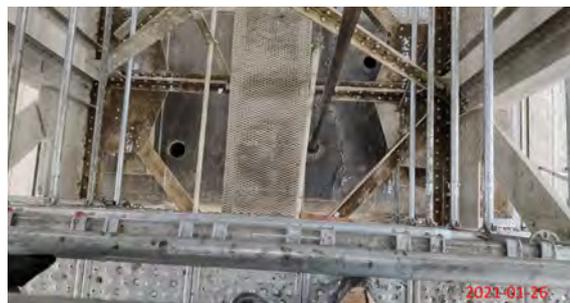
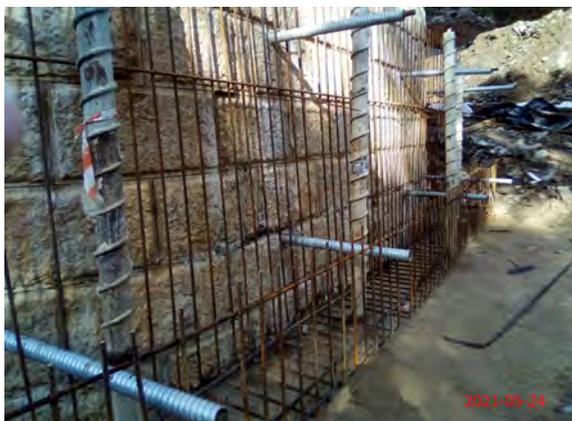
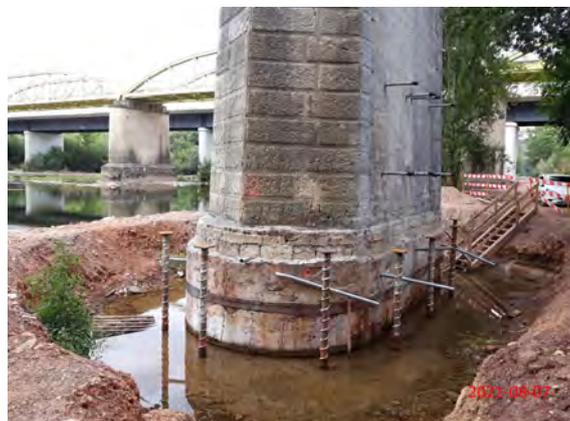
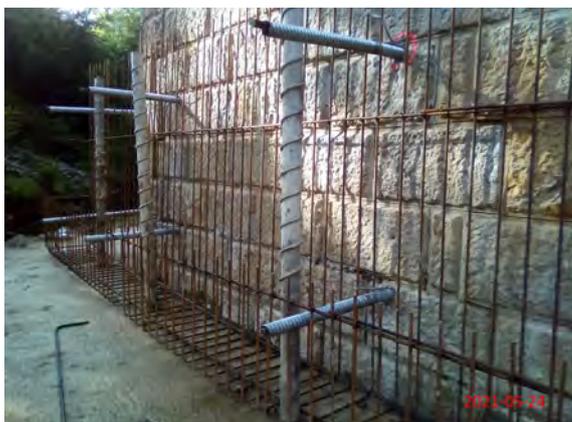
16 | Fases de execução na ponte de Serpins.

17 | Fases de execução na ponte de Portela.

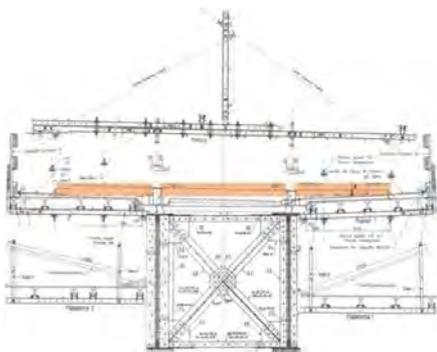
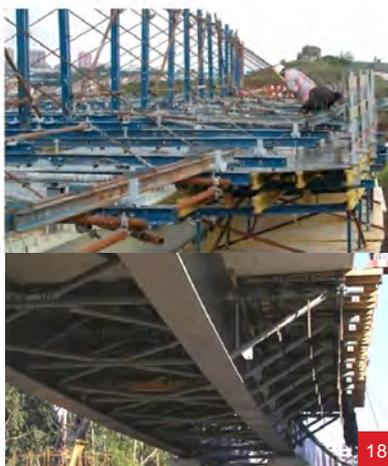
18 | Execução da laje do tabuleiro.

19 | Alargamento dos encontros.

Em todas as obras considera-se adequada a montagem de um cavalete apoiado na treliça das vigas principais, o que permite a realização de todos os trabalhos desde a decapagem, pintura, betonagem da laje e demais operações. A execução dos trabalhos deverá ser ao abrigo de uma proteção envolvente para conter os resíduos da decapagem e pintura, mantendo livre e em segurança a circulação pela via inferior ao tabuleiro em reparação. Recomenda-se a implementação de uma blindagem inferior para uma melhor proteção.

Em geral, todos os encontros têm 5 m de largura, com exceção dos encontros da ponte de Serpins, que foram construídos com uma largura superior. No prolongamento dos tabuleiros sobre os encontros está previsto um pequeno alargamento que consiste numa consola da ordem de 1,0 m para fora dos tímpanos. A estabilidade das consolas é garantida por vigas de fundação longitudinais encravadas no tardo dos muros e travadas entre si.

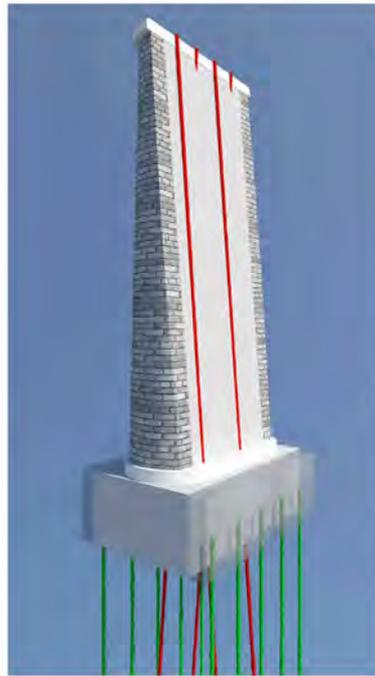
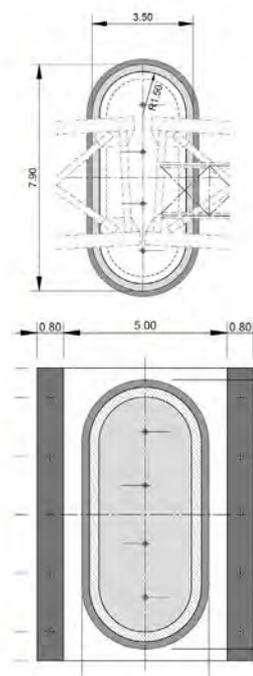
22 | Reforço de fundação na ponte de Serpins.

As sapatas existentes são de betão. O incremento da resistência ao sismo será por inclusão de microestacas em ambos os lados da sapata, execução de lintéis de encabeçamento e aplicação de pré-esforço para solidarizar todos os elementos em betão (figura 22).

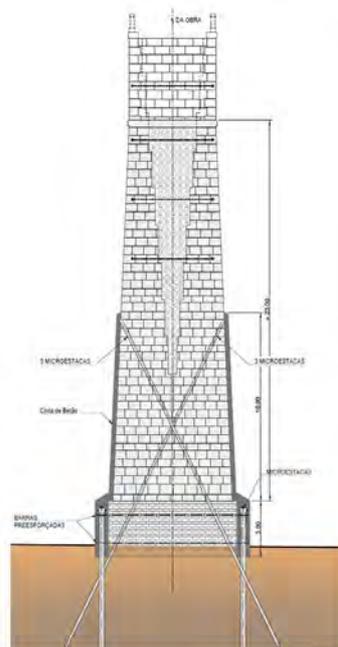
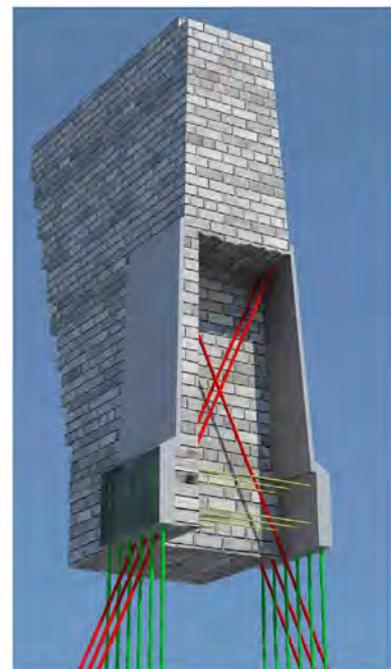
23 | Reforço dos encontros do Eça 3.ª.

Os encontros que possuem a maior altura são os da ponte de Eça 3.ª e que ronda os 30 m de altura total. O reforço preconizado consiste da inserção de estacas inclinadas no primeiro terço de altura dos encontros e estacas verticais em redor da sapata conforme se ilustra na figura 23. Entre os maciços de encabeçamento de estacas e a sapata existente será aplicado um pré-esforço com barras de alta resistência para promover o monolitismo ■

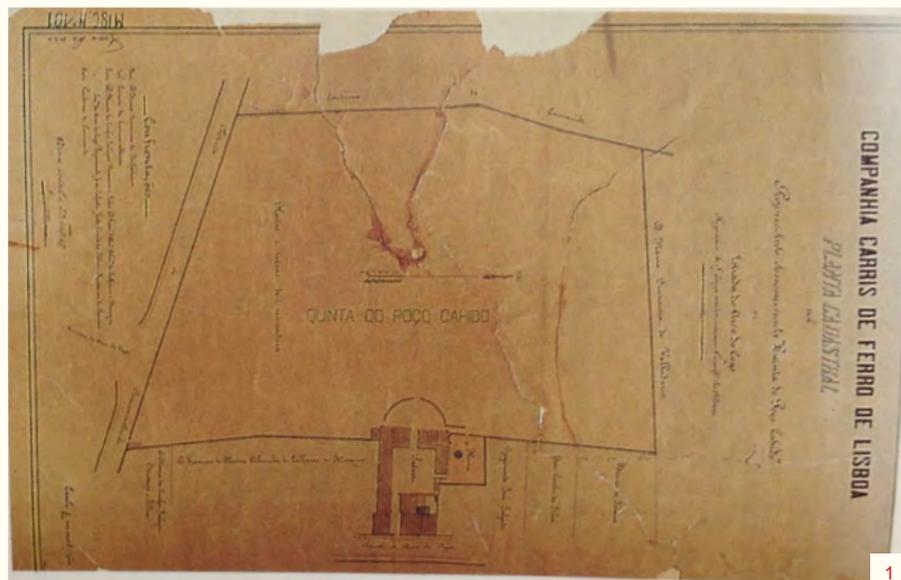
1

A construção original, datada de 1905, caracteriza-se por três grandes naves longitudinais com estrutura metálica composta por asnas

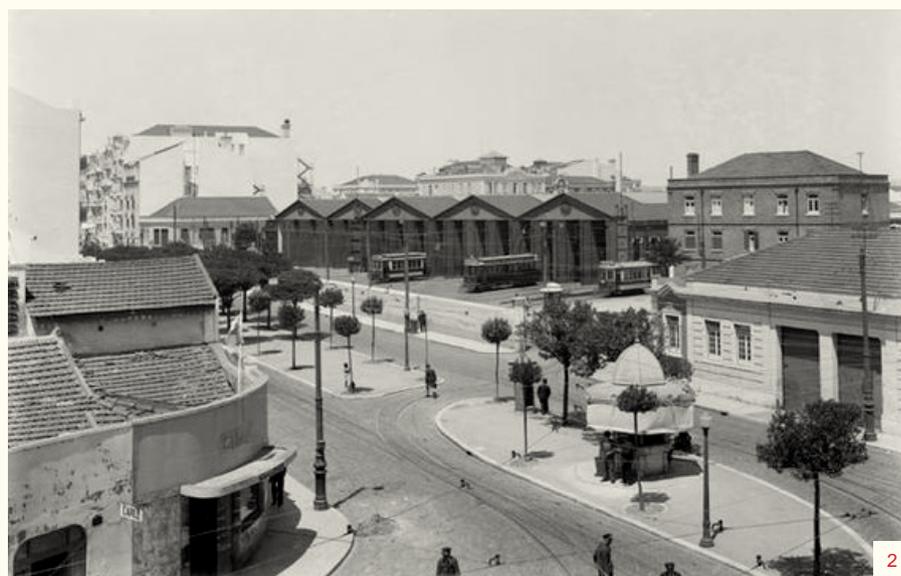
2

assentes em duplas colunas contraventadas, delimitada por paredes de alvenaria de tijolo com grandes janelões verticais e telhados de duas águas em telha marselha com zona central envidraçada, ao longo da cumeeira, para entrada de luz superior. A fachada principal, virada a sul, possui três grandes pórticos abertos, encimados por planos (os tímpanos formados pelas duas águas dos telhados) revestidos a chapa metálica com um óculo central. Nos extremos da fachada, em cada lado, a dupla coluna metálica da estrutura (à vista) está preenchida com um pano de alvenaria de tijolo entre colunas, deixando ver a estrutura de contraventamento à superfície, cujo encontro apresenta um elemento
