# Projecto de reabilitação e valorização do conjunto arquitectónico da Igreja de São Bento do Mato, Azaruja

Luís Ferro | Estúdio Quimera. Arquitectura

Ana Cristina Pais, Ângela Barrigó e Rafael Alfenim | Direção Regional de Cultura do Alentejo

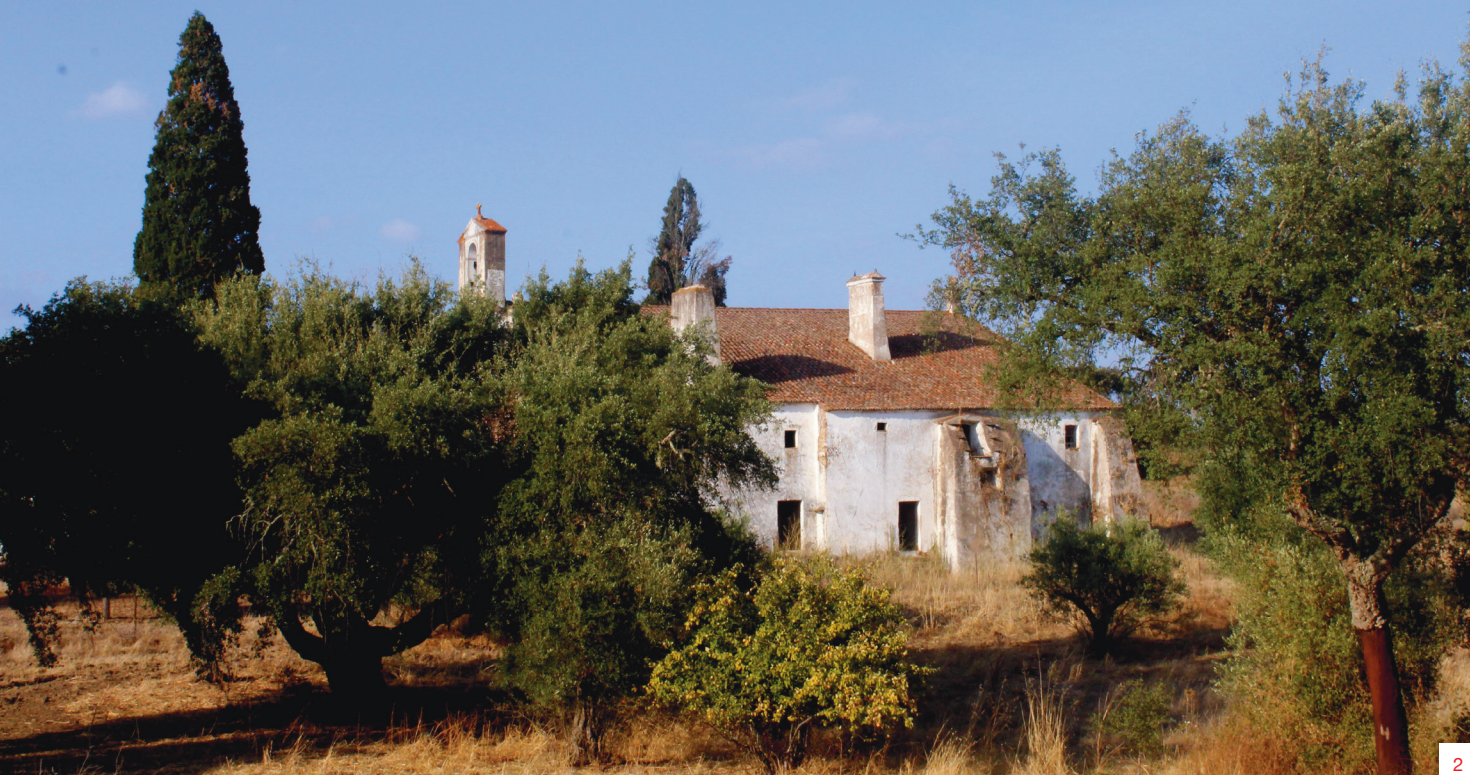
2

**2 |** Vista das habitações na frente Sul da Igreja de São Bento do Mato.

No decurso do século XX foram erguidas habitações na frente sul da igreja, que se julga terem pertencido a trabalhadores das herdades adjacentes. A adição destas construções foi feita em duas fases de construção, temporalmente separadas e identificáveis por uma

disrupção no alçado exterior e pelos materiais de construção empregues no espaço interior.

O espaço interior foi modulado métrica e espacialmente pelos contrafortes da igreja, originando dez espaços habitáveis desenvolvidos em dois pisos.

Actualmente estas divisões estão em avançado estado de destruição, tendo, inclusive, uma laje desabado. Todavia, a estrutura e as lareiras de tijolo mantêm-se.

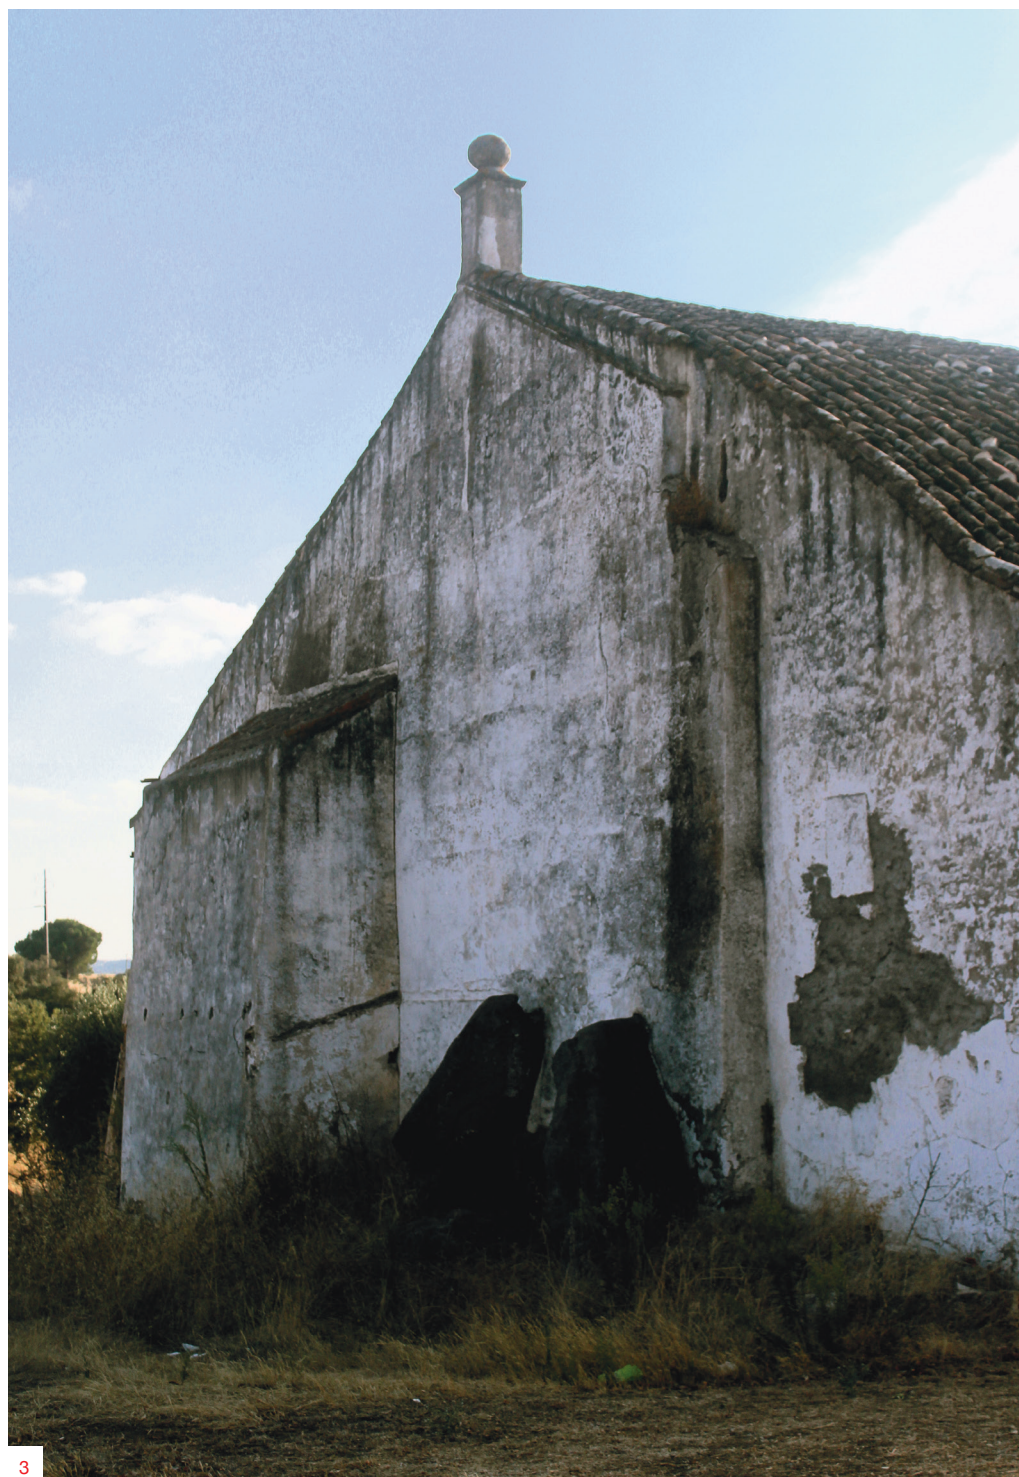
3

**3 |** Vista dos esteiros da anta megalítica integrada na ábside da Igreja de São Bento do Mato.

A bibliografia de referência refere que *o monumento dolménico é bem conhecido, visto que parte da traseira da capela-mor da igreja paroquial foi construída sobre a cabeceira do dólmen* (Viana e Deus, 1957). Mais recentemente, Jorge de Oliveira, Carmen Balesteros e Panagiotis Sarantopoulos, em livro dedicado aos monumentos megalíticos a que se associaram templos cristãos no território nacional, acrescentam novos dados resultantes da sua própria observação das evidências subsistentes e publicando uma planta na qual é possível perceber a relação existente entre a construção da igreja e o dólmen. Neste trabalho surge, como novidade, a referência ao longo corredor que, a nascente, antecedia a câmara funerária e ao povoado pré-histórico, com vestígios de

fortificação que, a seu parecer, pelos materiais de superfície encontrados, parece ser contemporâneo do dólmen. É ainda referida a existência de vestígios de época romana que, juntamente com uma parte do povoado pré-histórico, terão sido completamente destruídos com a construção da auto-estrada (A6) que passa nas imediações (Oliveira *et al*, 1997).
