# A reabilitação nos Estados Unidos: uma abordagem de casos de estudo *(I parte)*

## 1. O Programa de Reabilitação da Rua 42, em Manhattan, Nova Iorque

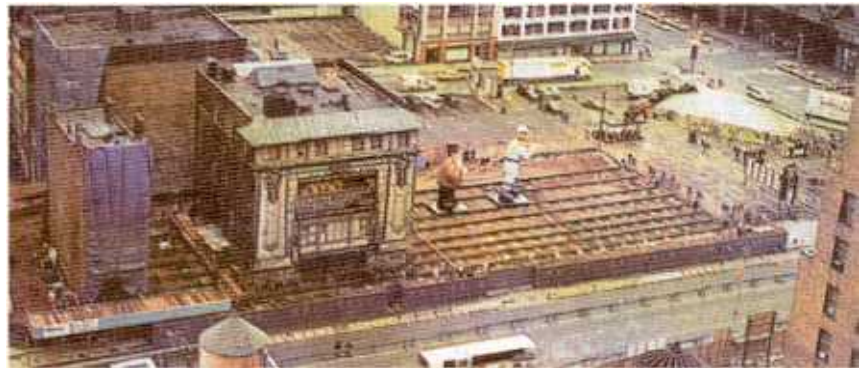
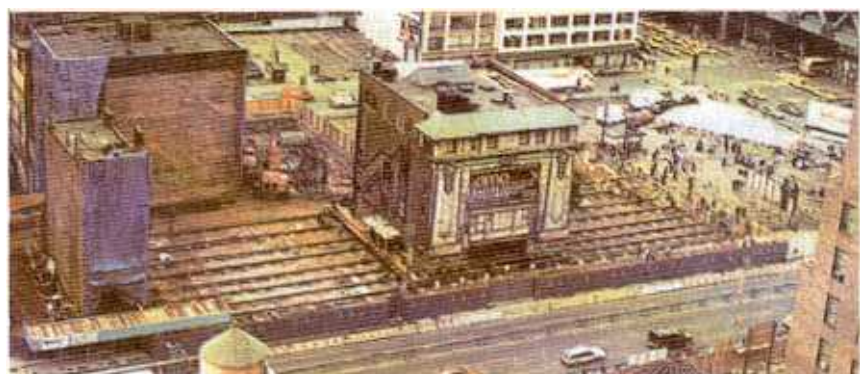
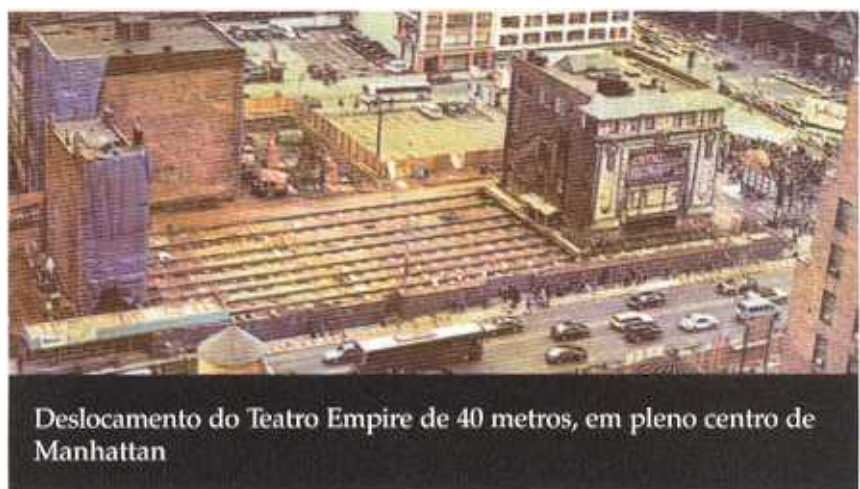
uma grelha metálica rígida, assente em carretos rolantes sobre um sistema de oito carris paralelos. Os carris metálicos, por sua vez, assentavam num conjunto de 430 estacas metálicas cravadas no solo, na zona exterior ao edifício e em 70

assemelhava-se a um cubo, com uma planta rectangular de vinte por vinte e um metros e uma altura de 20 metros. A carga do edifício foi transferida provisoriamente para

pilares de betão armado na zona de implantação original da estrutura. Vigas estruturais foram criadas na base do edifício, através do reforço das paredes de alvenaria com a inclusão

de perfis metálicos. O edifício, pela sua geometria, facilitou o deslocamento lateral a que foi sujeito. Os carris gozavam de uma inclinação de 12.5cm em 54 metros, mas foi necessário o emprego de uma força hidráulica de 18.3 tf, distribuída ao longo de 5 horas, para consumir a operação. O custo total orçou em 240 mil contos (Sawyer, 1998).

Em particular, é de salientar o recente deslocamento de 40 metros do Teatro Empire, em Março deste ano. O teatro data de 1912, tem estrutura metálica e paredes de alvenaria e os interiores são considerados de valor histórico, pelos trabalhos em estuque e em

terracota. A sua demolição não foi autorizada pela Câmara Municipal, surgindo a ideia da sua deslocação como forma de viabilizar o projecto imobiliário para o local, projectado pelo investidor. A estrutura pesava 3700 toneladas e a volumetria
