# Reboco de reabilitação RHP

José António Alvarez<sup>1</sup>

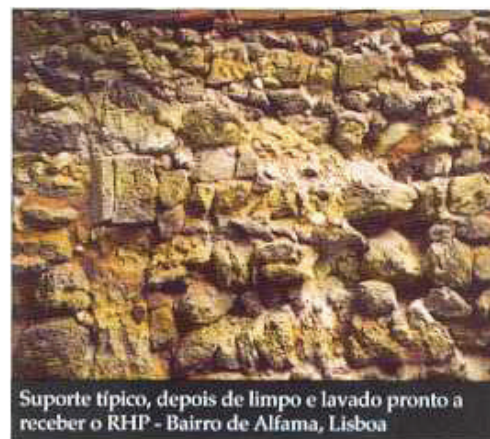
Suporte típico, depois de limpo e lavado pronto a receber o RHP - Bairro de Alfama, Lisboa

Os suportes onde se aplicou o Reboco de Reabilitação foram diversos, caracterizando-se do seguinte modo:

- Alvenaria de pedra aparelhada (cunhais);
- Rebocos antigos constituídos por cal hidratada e areia branca fina;
- Alvenaria de tijolo cerâmico regular, maciços-tijolos burro e vazados, (ocos, não furados);
- Argamassas de assentamento, de ligante à base de cal, tipo aérea, e

de inerte à base de areia amarela.

- Construção de gaiola de madeira;
- Tabiques com acabamento fasquiado revestido a estuque.

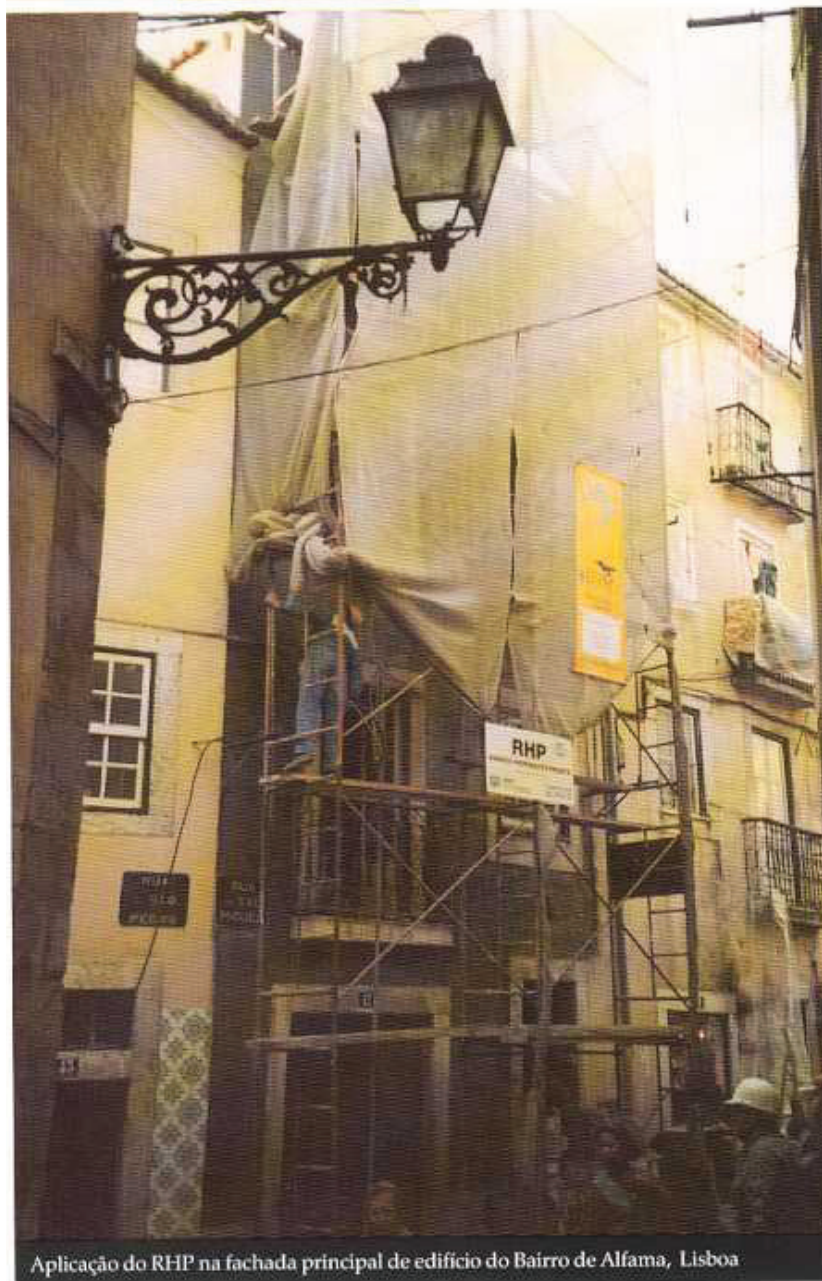
Aplicação do RHP na fachada principal de edifício do Bairro de Alfama, Lisboa

Por outro lado, o facto o Reboco de Reabilitação poder ser aplicado por projecção permite melhores características de aderência e impermeabilidade, sem contar com os benefícios importantes de rendimento de mão de obra e controle de dosagem de água.

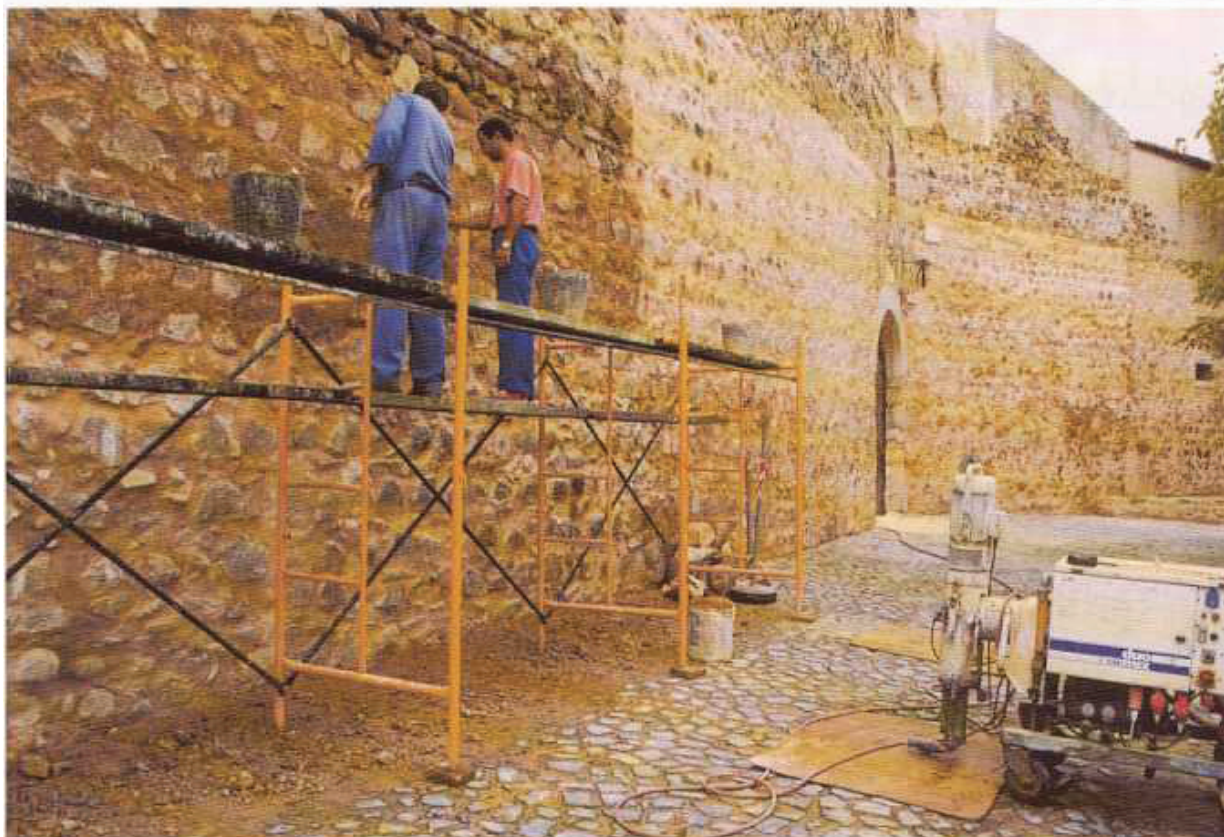
Vista da aplicação de reboco de consolidação nas muralhas do castelo de Sines
