Tratamento de Conservação e Restauro do Monumento aos Mortos da Guerra Peninsular

A Bleu Line iniciou, em Agosto de 2000, o tratamento de conservação e restauro do Monumento dos Mortos da Guerra Peninsular, situado em Entrecampos.

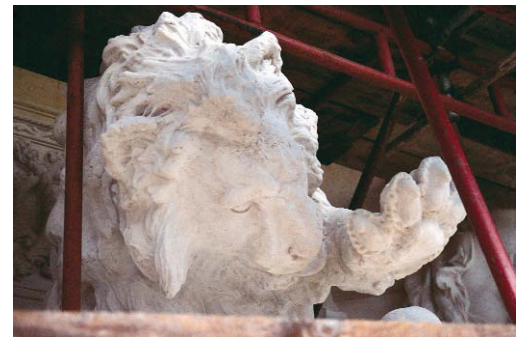
Pormenor da escultura em pedra já restaurada.

Na limpeza, foi utilizada água atomizada para a crosta, para as manchas verdes provocadas pelo bronze, foram utilizadas compressas químicas. Como veículo de limpeza química, foi utilizada pasta de papel e, nos casos de solução mais difícil, um gel.

nalmente e que são incompatíveis com a pedra. Com a consolidação do trabalho, preencheram-se as falhas e fizeram-se remendos na pedra com argamassa, desenhando um novo traço, sem perder de vista o cromatismo.

Finalmente, foi aplicada micro-abrasão e, de seguida, um produto que previne o aparecimento de novas colonizações biológicas.
