Salvaguada de Jardins Históricos Intervenções em Elementos de Pedra

Margarida Braz Pinto*

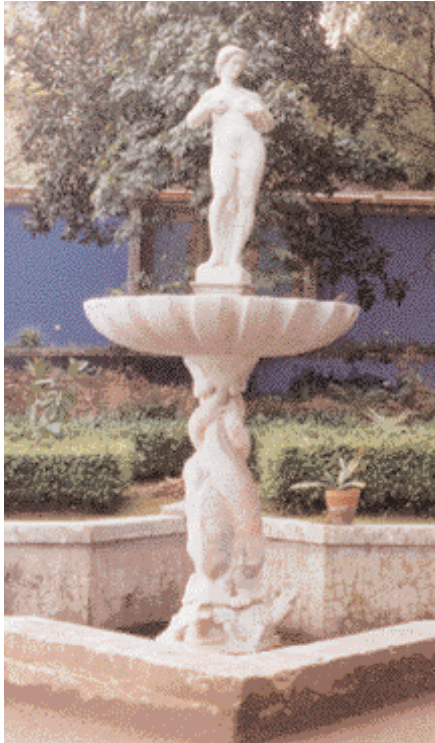
Fig. a - Fonte do jardim de Vénus, após intervenção.

Nestes dois elementos as intervenções foram positivas, considerando o balanço entre os problemas de conservação anterior e posteriormente à intervenção. O elemento com balanço mais positivo é o elemento "b", que era o que se encontrava em pior estado de conservação. Evidentemente o tempo que decorre após a intervenção é uma variável muito preponderante nesta análise, tornando-se ambígua a avaliação da intervenção em si - é natural que uma intervenção mais recente apresente melhores resultados:

- a - intervenção em 1999,
- b - intervenção em 1996.

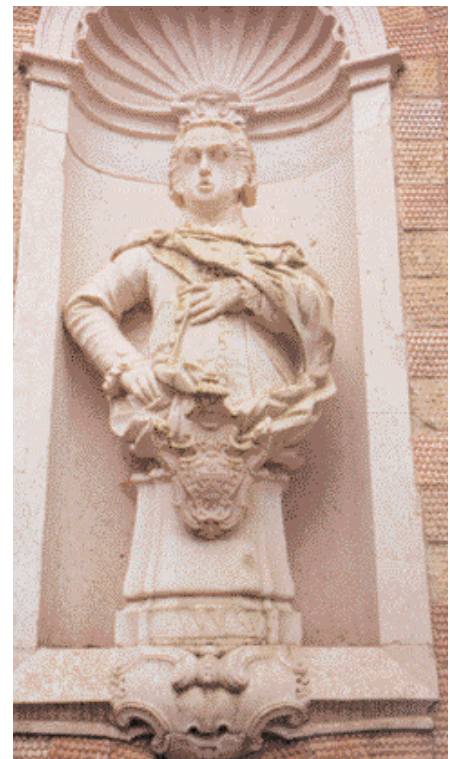
Fig. b - Estátua de D. João VI, após intervenção.
