Reforço da ponte rodo-ferroviária de Viana do Castelo

A ponte de Viana do Castelo sobre o rio Lima foi inaugurada em 30 de Junho de 1878. Projectada, construída e montada pela casa Eiffel, a ponte de tráfego misto é formada por um tabuleiro treliçado de ferro, contínuo, com dez tramos totalizando um vão total de 562,44 m. Como referido na imprensa da época "a via inferior é destinada à passagem dos comboios e a superior ao serviço de pé e viação" (Fig. 1 – Aspecto da ponte após o reforço.)

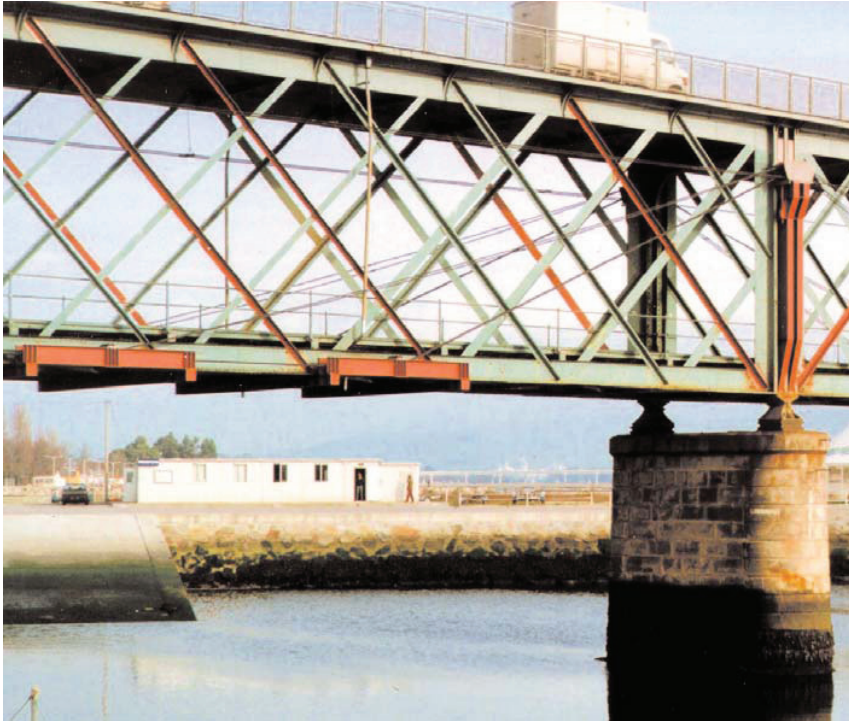
Figura 2 - Barras pré-esforçadas e desviadores.

na ponte D. Luís em Santarém nos anos 50, mas enquanto na sua solução a componente horizontal da força de pré-esforço é equilibrada pelo tabuleiro de betão que substituiu o primitivo, funcionando de escora, em Viana do Castelo não dispúnhamos de tal elemento nem a estrutura da ponte tinha disponibilidade para suportar o esforço de compressão necessário ao equilíbrio das forças. A solução que adoptámos consistiu em encaminhar as forças directamente para o terreno recorrendo a ancoragens pré-esforçadas fazendo-se a transmissão das forças através de maciços de betão armado dispostos o mais próximo possível do eixo das vigas. As forças verticais que se desenvolvem nos desviadores são transmitidas às vigas principais através de quadros de aço que repartem por igual a força vertical por dois nós da triangulação

da viga principal (Fig. 2 e 3).

A solução que propusemos para o reforço das vigas principais e que veio a ser adoptada, consistiu essencialmente na compensação de uma parte muito significativa das cargas permanentes mediante a introdução em cada um dos dez tramos de cargas verticais dirigidas de baixo para cima, em número de oito por tramo, cargas estas que foram conseguidas através de barras de aço de alta resistência pré-esforçadas com um traçado poligonal.

Nos pilares, os desviadores estão colocados no topo dos montantes que foram reforçados com novos perfis o que permitiu manter inalteradas as cargas nos aparelhos de apoio da ponte devidas às cargas permanentes.
