Paços do Concelho da C. M. de Cascais Dar nova vida a uma arte antiga

Os painéis de azulejos das fachadas do edifício dos Paços do Concelho da Câmara Municipal de Cascais têm vindo a ser alvo de obras de conservação e reabilitação. A empreitada foi adjudicada à MIU – Gabinete Técnico de Engenharia, Ld.^a, que conta ainda com o apoio técnico de uma empresa especializada neste ramo.

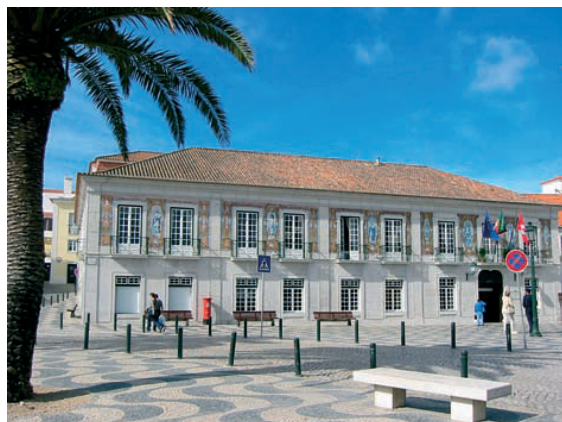
Fachada Principal dos Paços do Concelho da Câmara Municipal de Cascais

Tratam-se de painéis de azulejos policromáticos representando imagens de santos, intercalados com outros com motivos decorativos.

De um modo geral, os painéis encontram-se com sujidades de origem orgânica e inorgânica. Para se proceder à limpeza das superfícies vidradas têm sido utilizados métodos por via mecânica e húmida: bisturi e algodão com solução de água e teepol.

Os espaçamentos das juntas são finos e apresentam-se bastante enegrecidos, pelo que os betumes estão a ser removidos, sendo repostos com argamassas tradicionais à base de cal e areia fina de modo a proteger o interior do painel.

Inicialmente, foi realizado um levantamento gráfico dos diversos painéis para avaliar o estado físico dos azulejos e as respectivas patologias de modo a melhorar a intervenção (podem observar-se alguns exemplos de levantamentos gráficos e fotografias correspondentes).

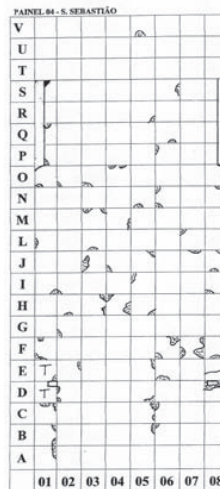
Painel de S. Sebastião

Levantamento gráfico e fotografia do painel antes da intervenção

Dado que alguns azulejos se encontram trocados, estes serão retirados com o auxílio de bisturi e espátulas, sendo repostos nos devidos locais com prévia picagem da parede e execução de uma argamassa tradicional de assentamento à base de cal e areia. Os azulejos em falta serão manufacturados seguindo métodos tradicionais e o seu assentamento será idêntico ao anteriormente descrito.

apresentam, serão devidamente isoladas com uma solução de Paraloid B72 diluída em acetona, a fim de receber material de preenchimento. Uma vez que se tratam de painéis exteriores será utilizado milliput superfine white, por ser mais resistente. A integração cromática será efectuada com tintas acrílicas e posterior isolamento com Paraloid B72, de modo a proteger devidamente o restauro dos painéis de azulejos.

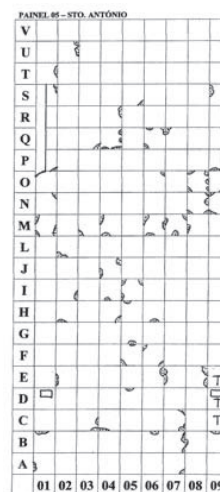
Painel de Sto. António

Levantamento gráfico e fotografia do painel antes da intervenção
