Quinta do Calvel

Reabilitação pouco intrusiva de vigas de madeira

Integrado nos trabalhos de reforço, consolidação estrutural e cobertura do edifício principal da Quinta do Calvel, realizou-se uma intervenção de reabilitação de vigas de madeira através de um sistema pouco intrusivo, que combina a aplicação de produtos epoxídicos e compósitos de FRP (Fiber Reinforced Polymer).

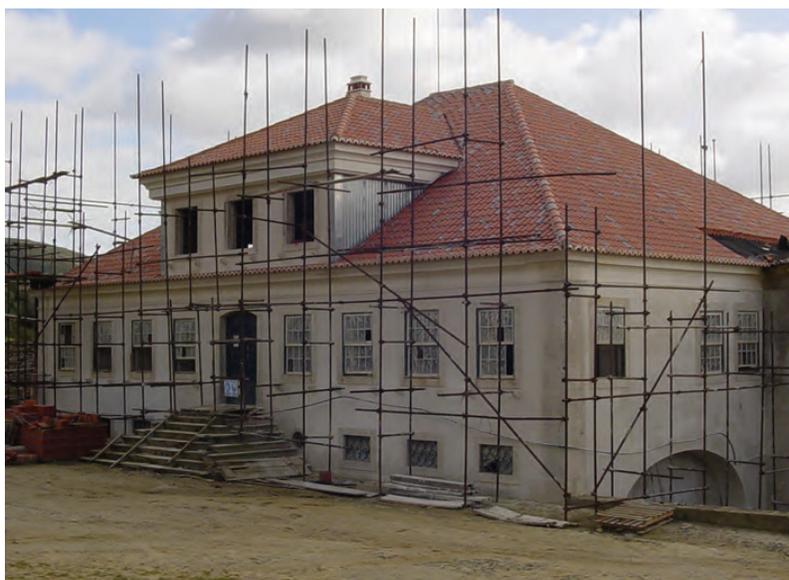
Edifício principal da Quinta do Calvel

À semelhança da maior parte dos edifícios antigos, o edifício principal da Quinta do Calvel é constituído por paredes de alvenaria de pedra ordinária e pisos de madeira. Em duas vigas de madeira do piso térreo, verificou-se que, na zona das entregas na alvenaria, a madeira se encontrava deteriorada por térmitas subterrâneas.

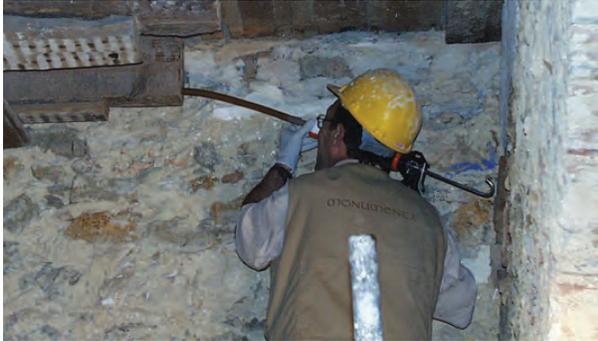
Injecção de cola epoxídica Timberset® Adhesive nos furos para instalação dos varões

remoção dos troços de madeira deteriorada; execução de furos horizontais na madeira sã remanescente, para instalação dos varões; limpeza da madeira; injeção de cola epoxídica Timberset® Adhesive nos furos; colocação dos varões; preparação das próteses, incluindo limpeza; colocação e alinhamento das próteses com as vigas; injeção de calda epoxídica TG6 Timber Grout nos entalhes das próteses; remoção do escoramento após polimerização dos produtos epoxídicos.

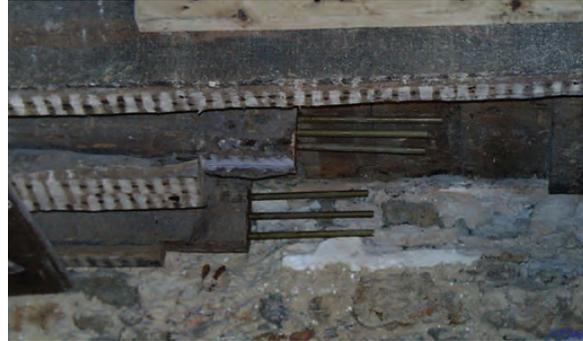
Varões fixados nas vigas (na madeira sã remanescente)

de pinho bravo, que foram ligadas à madeira sã remanescente através de varões de GFRP (fibras de vidro aglutinadas numa matriz de resina de poliuretano) e produtos epoxídicos. Na definição do projecto de reabilitação, considerou-se que todos os trabalhos deviam ser executados a partir da face inferior do piso, de modo a evitar o levantamento do revestimento e sua posterior recolocação.

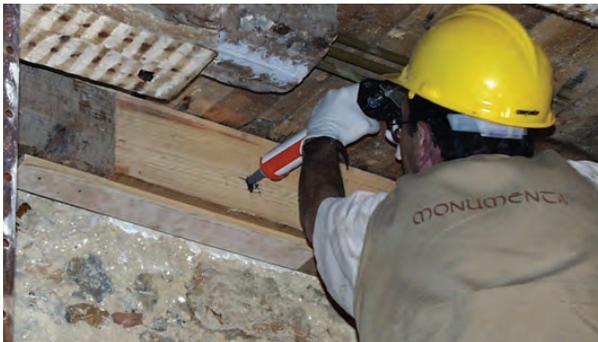
Injecção de calda epoxídica TG6 Timber Grout nas próteses

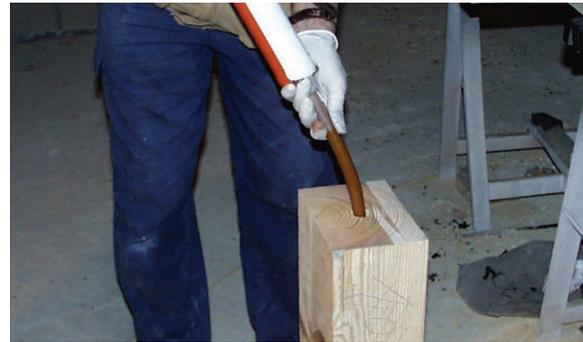
Preparação dos provetes para realização de ensaios de arrancamento de varões

na execução dos trabalhos, principalmente os relacionados com a aplicação dos produtos epoxídicos. Os ensaios expeditos foram realizados com base nos projectos de norma que estão a ser desenvolvidos pelo grupo de trabalho WG11 do CEN (Comité Europeu de Normalização) e consistiram na verificação da resistência ao corte da junta colada e da resistência ao arrancamento dos varões colados.
