Um bom exemplo de reabilitação profunda

Recuperação da Casa Senhorial Barata-Feyo

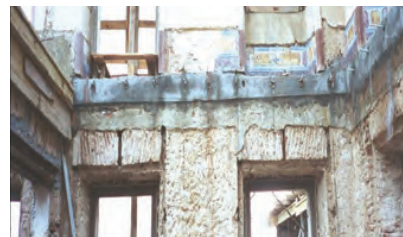
Fase de fixação das cintas por pregação

De salientar a forma de apoio dos pavimentos nas paredes; para não fragilizar as paredes mestras, utilizando o processo tradicional de encastramento das vigas, optou-se por uma solução menos intrusiva, com apoio das vigas em cintas de aço, cantoneira 120x120, ligadas às paredes por pregagens com varões de aço inox Ø16 afastadas de 0.50m.
