# O Princípio Geral da Autenticidade e as Fundações dos Monumentos

16.ª ICSMGE, Osaka, Japão, 12-16 de Setembro de 2005, Sessão Técnica 4c, Preservação de Sítios Históricos. Painel de Discussão

C. TSATSANIFOS,  
Engenheiro Civil, Pangaea Consulting  
Engineers Ltd., Atenas, Grécia

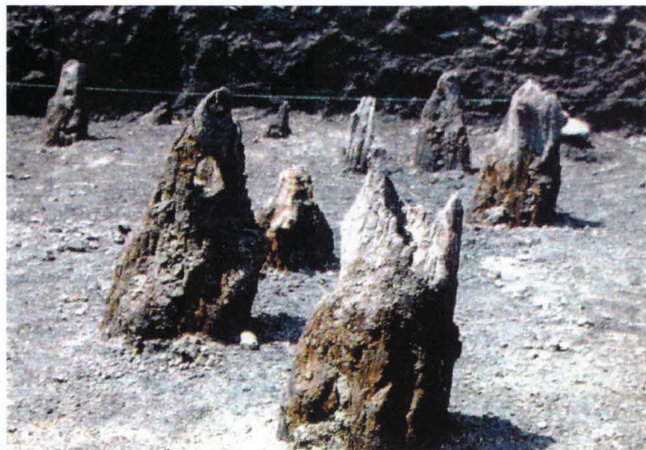
Fig. 1 – Estacas de madeira depois das escavações arqueológicas no sítio do povoado Neolítico de Dispilio no Lago Kastoria, Macedónia Ocidental, Grécia

Foi no Verão de 1932 que, depois de uma estação muito seca, a descida do nível das águas do Lago Kastoria, na Macedónia Ocidental, Grécia, revelou a existência de um grande número de estacas de madeira na sua margem sul. Escavações arqueológicas alargadas revelaram cerca de 2 000 estacas (fig. 1), cravadas no solo, a uma profundidade que variava entre 0,20 e mais de 2 m, que formavam as fundações de um povoado neolítico do 6.º milénio a.C. (3). É óbvio que estas fundações constituem, por si próprias, património histórico e que qualquer intervenção deve ter em

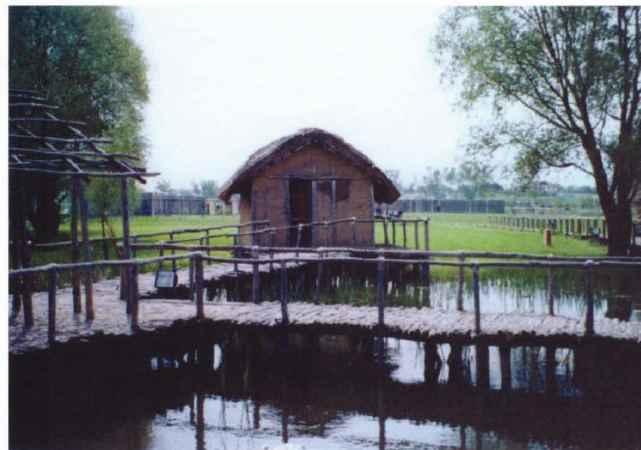
Fig. 2 – Reconstrução de parte do povoado Neolítico de Dispilio no Lago Kastoria, Macedónia Ocidental, Grécia

conta os materiais de construção do período original de construção. A fig. 2 mostra a reconstrução (não a anastilose) de parte do povoado.
