# Museu Abade de Baçal, Bragança

## Remodelação do jardim

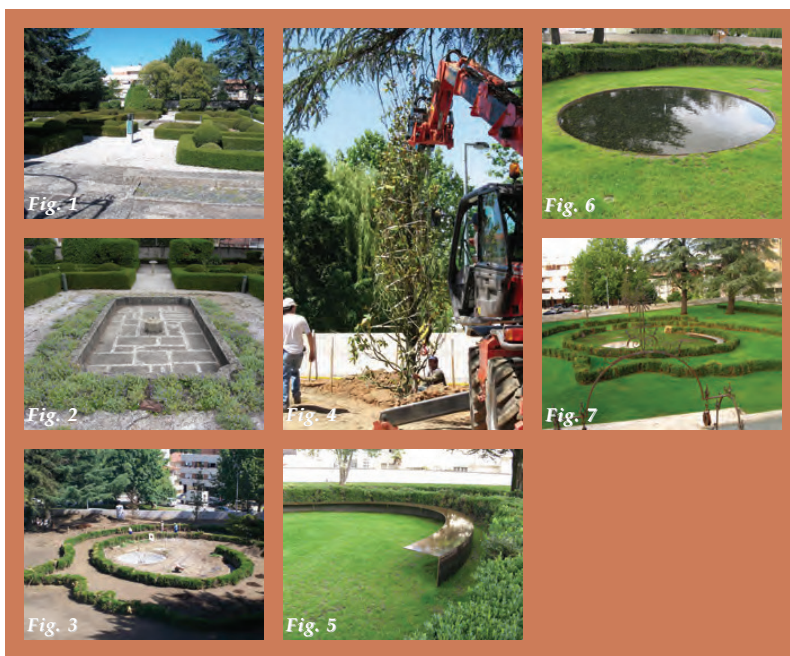
Fig. 1 – Vista parcial do jardim antes da intervenção • Fig. 2 – Aspecto do Lago primitivo  
Fig. 3 – Trabalho de transplante do buxo • Fig. 4 – Plantação de novas espécies arbóreas  
Fig. 5 – Pormenor do banco do jardim • Fig. 6 – Pormenor do lago • Fig. 7 – Jardim actual

A empresa Augusto de Oliveira Ferreira & C.<sup>a</sup>, Ld.<sup>a</sup> procedeu a todos os trabalhos de reformulação, desde a remoção das espécies arbóreas, passando pela execução de todas as infra-estruturas, tais como rega, iluminação, drenagem, plantação das novas espécies arbóreas e transplante do buxo existente de acordo com o novo desenho. Esta operação revestiu-se de alguma complexi-

dade, visto ter sido feita no final do período de repouso vegetativo, o que poderia originar que o buxo não sobrevivesse à operação. O trabalho foi concluído com a plantação da relva, estudada especialmente para as condições atmosféricas da zona, considerando formulações de relva diferentes para as zonas de sol e de sombra, sob a copa das árvores.
