Sismos e monumentos

Como reduzir o risco sem adular?

Paulo B. Lourenço | Professor Catedrático e Diretor do Instituto para a Sustentabilidade e Inovação em Engenharia de Estruturas, Universidade do Minho, Departamento de Engenharia Civil

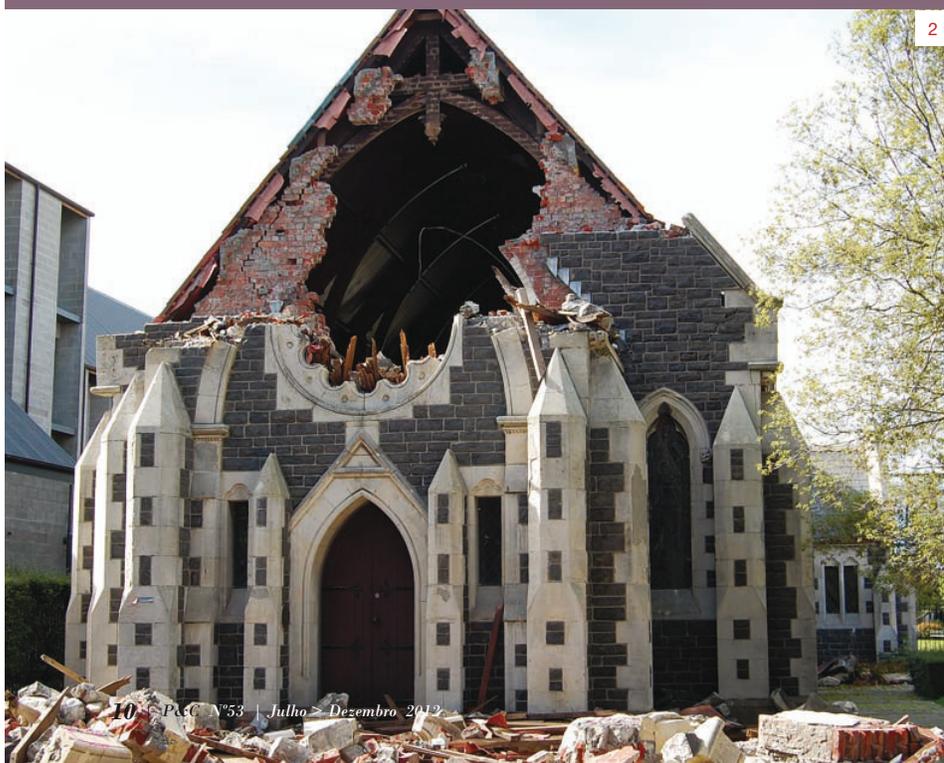
1 e 2 | Exemplos de danos em sismos recentes: L'Áquila, Itália, em 2009 e Christchurch, Nova Zelândia, em 2011.

O desafio de prolongar indefinidamente a vida de uma construção é tecnicamente difícil. As construções antigas são particularmente vulneráveis à ação dos sismos, que podem sem aviso induzir o seu colapso total ou parcial (figs. 1 e 2).

Após o sismo de Christchurch (Nova Zelândia), menos de 20 por cento das igrejas em alvenaria receberam a classificação de ausência de restrição de uso, sendo que 50 por cento tiveram o acesso interdito devido a um nível de segurança inaceitável.

No caso de um sismo, a elevada vulnerabilidade das construções antigas em alvenaria deve-se à falta de ligação entre as diferentes partes, por exemplo nos cunhais, na ligação parede-piso ou parede-cobertura, e à utilização de um material com tendência para se desagregar. Estas características conduzem, em geral, ao colapso das paredes da envolvente.

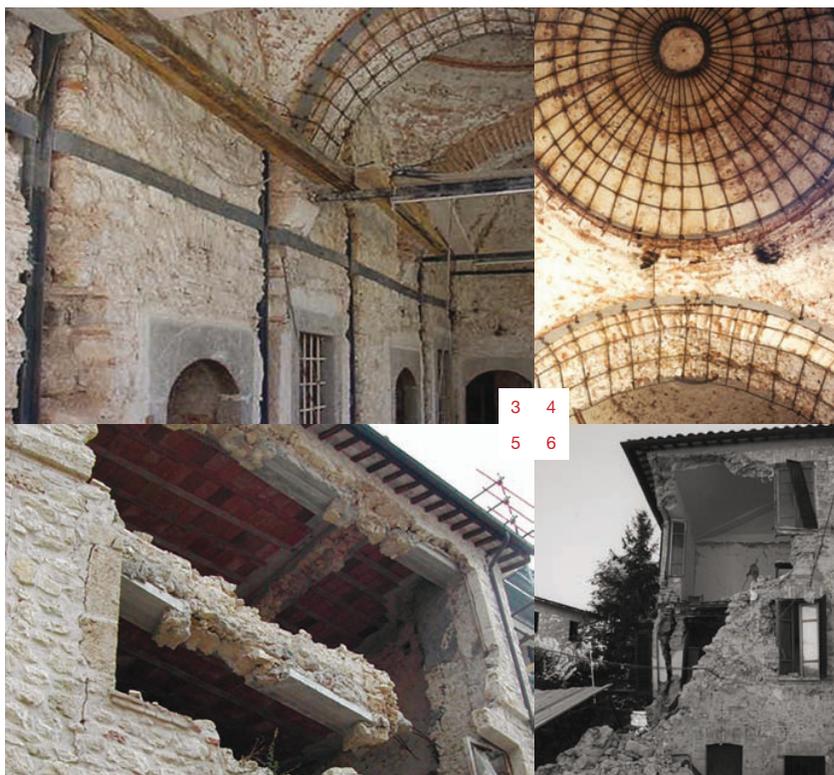
3 e 4 | Intervenções dificilmente justificáveis com elementos metálicos no interior da alvenaria.

A observação mostra-nos exemplos de intervenções deficientes, a não repetir. Apesar do maior conhecimento, continuam a verificar-se intervenções inexplicáveis, que parecem violar as recomendações modernas e que conduzem a custos de reabilitação inoportáveis. Apresentam-se alguns exemplos, sendo o primeiro a inserção de elementos metálicos no interior da alvenaria (figs. 3 e 4). Esta solução parece injustificável, seja para ações verticais (uma

vez que não existe transferência de carga do antigo sistema para o novo), seja para ações horizontais (uma vez que a rigidez da alvenaria é muito superior à do novo sistema). Por outro lado, a destruição da fábrica antiga conduz geralmente a danos muito superiores que quaisquer ganhos imaginados com a intervenção. Também a adição de uma camada de betão ou argamassa armada em arcos ou abóbadas é habitualmente incompreensível, já que a capacidade portante destes elementos na ausência de afastamento entre apoios é usualmente muito elevada.

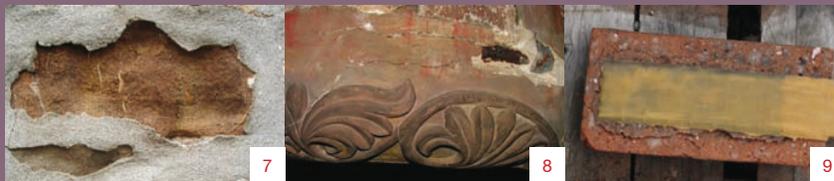
5 e 6 | Colocação de elementos planos excessivamente rígidos com consequências inaceitáveis no caso de um sismo.

elevados, o que combinado com lâminas delgadas e armadura com proteção inadequada tem conduzido, em muitos casos, a corrosão. A inclusão de elementos muito rígidos de betão armado tem igualmente demonstrado um desempenho inadequado (figs. 5 e 6), face a soluções tradicionais mais flexíveis que recorrem a tirantes metálicos ou elementos de madeira.

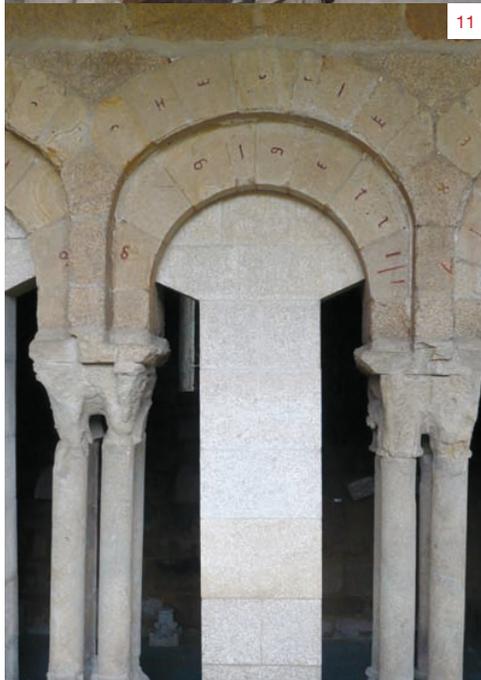
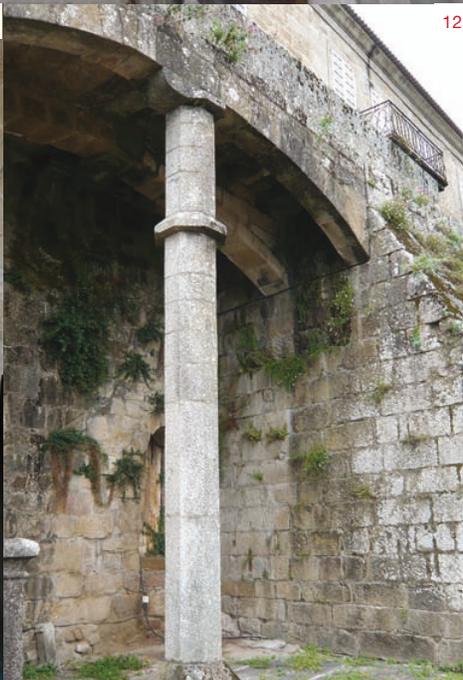
10, 11 e 12 | Reforço intrusivo com técnicas tradicionais.

Mas também é possível adotar técnicas tradicionais de forma inadequada (figs. 10, 11 e 12), com manifesta intrusividade na aplicação.
