Centro Histórico de Leiria

Reabilitação da cobertura de um edifício pombalino

Este caso prático ilustra a reabilitação da cobertura de um edifício situado no centro histórico de Leiria, tendo sido substituídos todos os elementos de revestimento cerâmico, através do recurso a técnicas e soluções capazes de responder às necessidades e requisitos específicos da obra em particular.

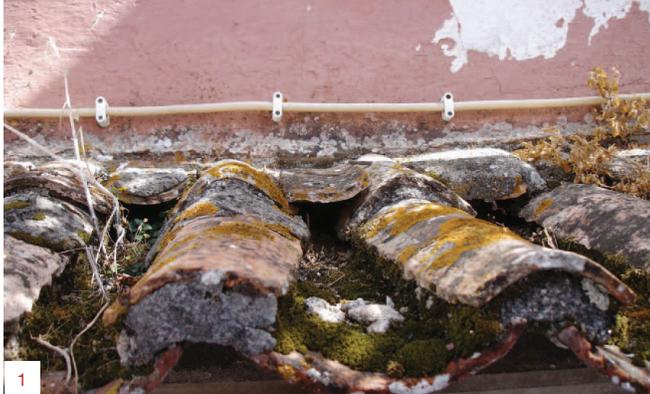
1
3

O estado avançado de degradação da cobertura antes da intervenção está ilustrado nas figuras 1 a 4. O material cerâmico apresentava-se muito degradado.

1 | Beirados.

Como principais causas para as anomalias identificadas, podem enunciar-se a longevidade dos materiais e sucessivas

intervenção remediadas, bem como a falta de ventilação na face inferior da cobertura, provocada essencialmente pelos excessos de argamassa e impermeabilizações de recurso. Também os assentamentos naturais na estrutura ao longo do tempo provocaram pontos de rotura e de suscetibilidade de infiltrações no telhado.^{1,2,3}

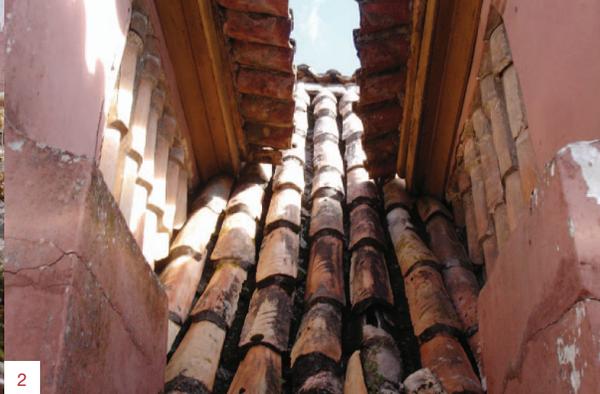
2
4

2 | Zona das mansardas.

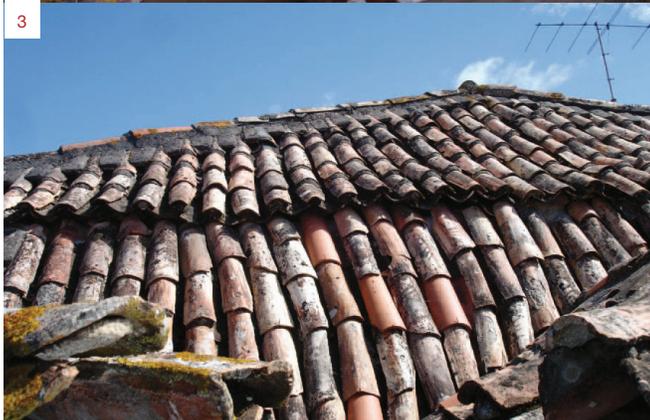
A estrutura apresentava apenas patologias pontuais em alguns elementos, essencialmente empenos ou degradação devida a infiltrações. Optou-se por reforçá-la apenas nestes pontos singulares, mantendo quase todo o material que se considerou em estado conforme.

5 | Estado da estrutura.

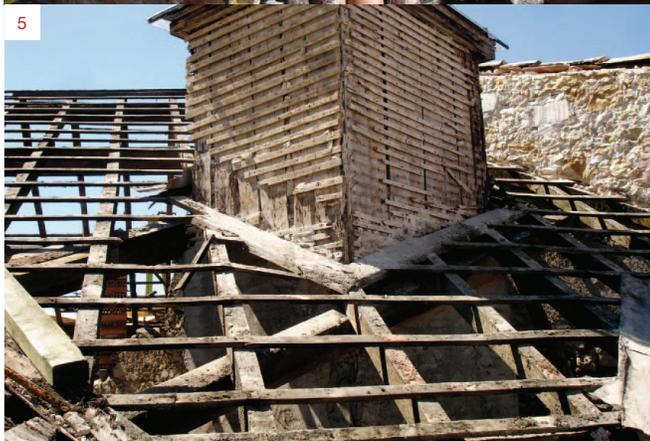
7 | Regularização da estrutura.

Os reforços foram executados com recurso a peças metálicas por decisão da equipa projetista e do dono de obra; para a regularização optou-se por placas de aglomerado de madeira OSB, conferindo assim um suporte estável e nivelado para receber o revestimento cerâmico. Na face superior da placa de regularização aplicou-se uma membrana flexível (impermeável à água mas permeável ao ar) para que, com efeito da ventilação, o vapor não se acumule criando condensações e possíveis anomalias futuras.

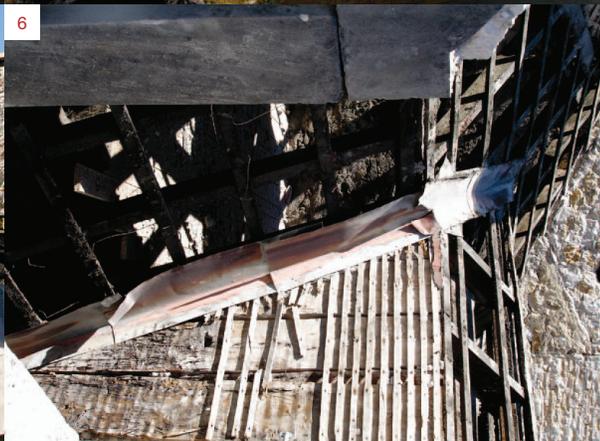
8 | Reforço e regularização.

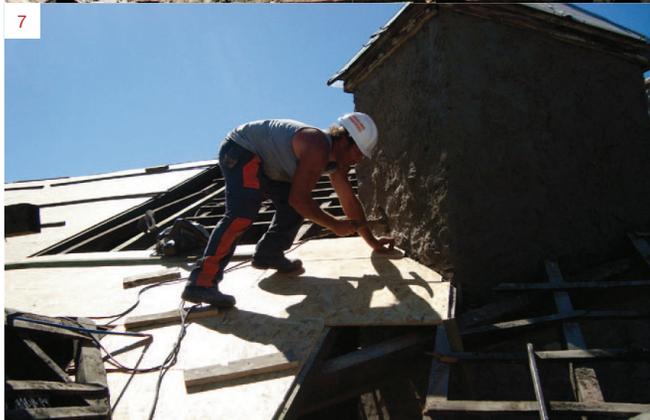
9 | Membrana e ripas.

De destacar, na figura 9, a colocação das ripas de suporte da telha, que propositadamente foram aplicadas de forma descontínua e desencontrada, para garantir

a passagem do fluxo de ar e direcionando o mesmo de forma a abranger toda a área. A medida do ripado de suporte depende sempre do tipo de telha adotado. Apesar de os fabricantes poderem indicar valores médios, recomenda-se que seja sempre feito ensaio específico para cada caso.

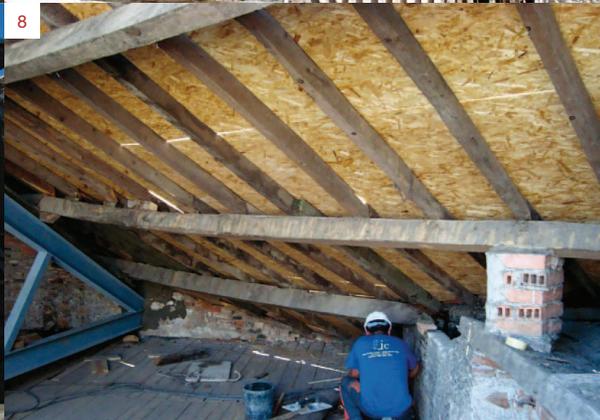
10 | Aplicação do beirado (bicas).

Para a fixação dos beirados usou-se parafusos e grampas específicos, fixados em ripa de madeira. Foi tida ainda em consideração a utilização de uma tela transitória da zona da pendente para o beirado, para garantir a total estanquicidade neste ponto singular (fig. 10). Nos cantos exteriores foram usados “Cantos de 11 peças”, nos interiores as peças “Bacalhau”.

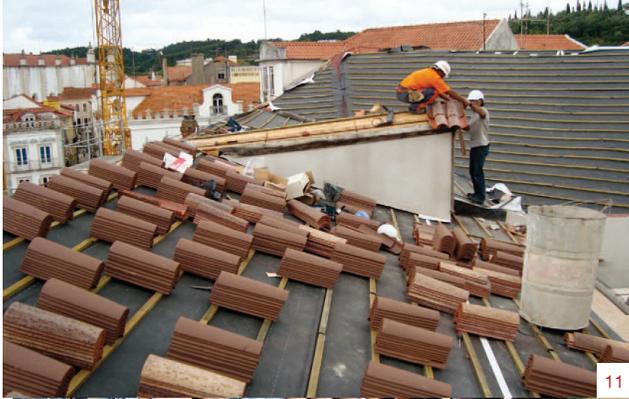
- 11 | Mistura dos molhos de telha.
- 12 | Telha aplicada.
- 13 | Aplicação do “canto de 11 peças”.
- 14 | Aplicação do rincão.
- 15 | Ensaio dos telhões do rincão.
- 16 | Pendente (aspecto final).
- 17 | Beirado (canto interior).
- 18 | Beirado (canto exterior).
- 19 | Beirado (acabamento frontal).
- 20 | Remate topo de cumeeira.
- 21 | Edifício (antes da intervenção).
- 22 | Edifício (após a intervenção).

Antes da aplicação das telhas, foram misturados os diferentes “molhos” das diferentes paletes, para colmatar as nuances do produto que, sendo de natureza cerâmica, possui diferenças geométricas e de tonalidade aceitáveis, de acordo com a norma que certifica o produto – EN NP 1304⁴. Longitudinalmente, a aplicação da telha canudo deverá ser feita no sentido de baixo para cima, podendo tomar qualquer sentido na direção transversal. Todas as telhas foram grampeadas com recurso ao acessório mecânico específico (*grampo de inox*), tendo sido colocadas fixações com recurso a mástique em alguns pontos.
